第4章 現状と課題

第1節 保存管理の現状と課題

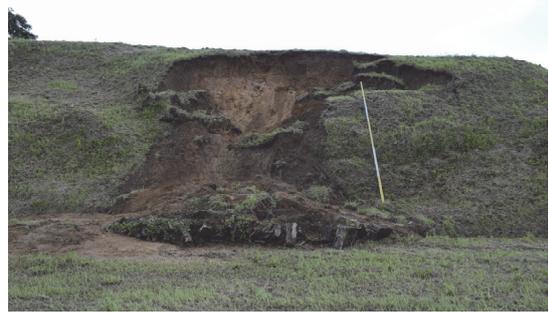
近年は大雨災害で史跡内の崩落が増加しており（写真4-②）、平成23年度より本丸海側の崖裾の崩落防止対策事業を実施しており、令和4年度に完了予定である。

写真 4-② 豪雨災害による被災状況

大雨等の自然災害に対する防災対策は、本丸海側の崖裾について完了の見通しがいつているが、崖の法肩や本丸以外の地区など広範なエリアを対象として対策を講じなければならない。優先順位を整理しながら着実に進める必要がある。

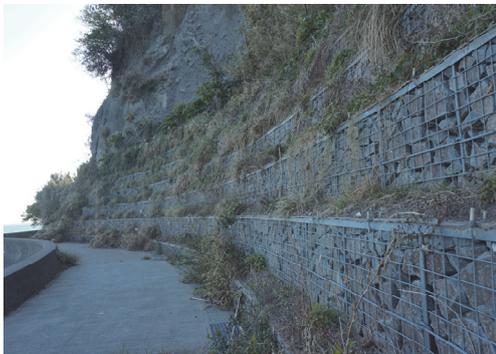
近年多発する大雨により史跡内の崖面において崩落が発生している。そうした状況から本丸海側崖面の崩落防止対策について、平成 23 年度から対策整備の設計を行い、平成 25 年度より崖裾において、フトン籠およびプレキャストコンクリート板などによる崩落防止対策工事を実施している。本丸海側崖面の崩落防止対策工事は令和 4 年度に完了予定である。また、令和 2 年度より本丸崖面の法肩崩落個所の復旧工事の設計に着手している。(図 4-3、写真 4-⑦参照)

写真 4-⑦ 崩落防止対策工事

本丸海側の崖面の崩落防止対策は令和 4 年度に完了見通しであるが、広範な史跡内において対策を要する崖面・法面が各所にあり、優先順位を整理しながら復旧および対策を講じる必要がある。

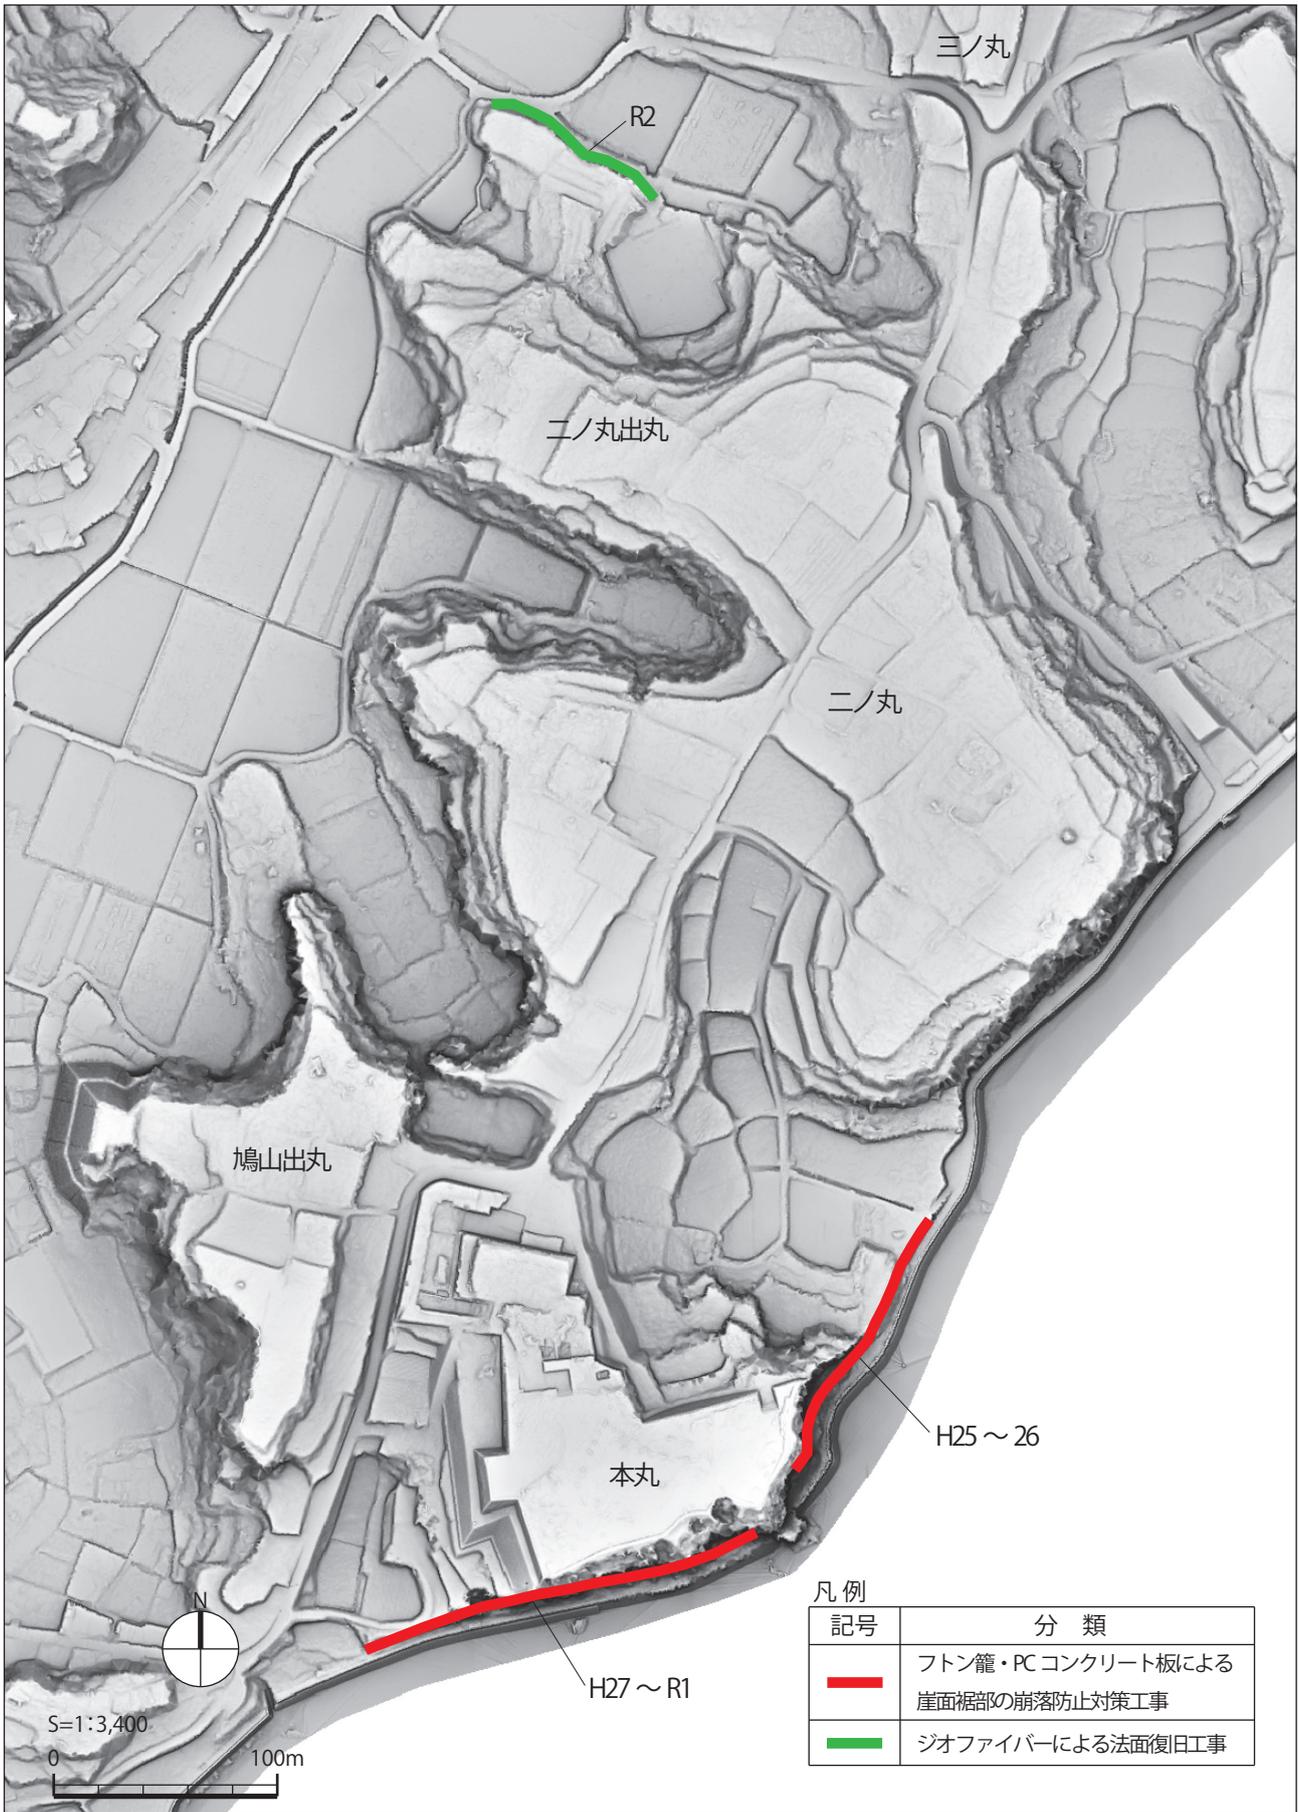
直近の自然災害としては、令和 2 年 7 月の断続的な豪雨により、史跡内の 22 箇所で大小の法面崩落が発生した。うち 6 箇所については土のう積み工法、もう 1 箇所について工法を検討して復旧を行う予定である。

図 4-3 整備実施状況配置図 (3) (防災対策整備・法面復旧整備)
