第3章 史跡原城跡の概要および現状と課題

第2節 原城跡の概要

第3節 原城跡の整備実績と活用等の経過

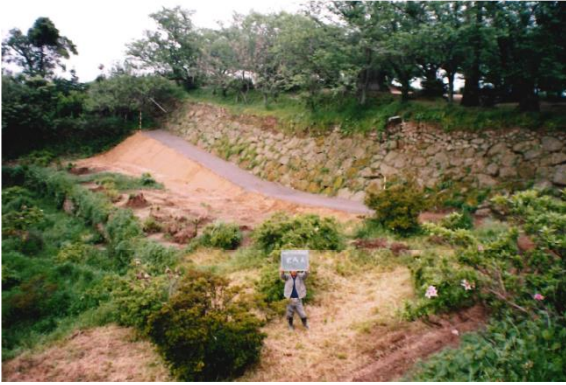
写真 3-1 (1) 石垣 4 裾側保護盛土工・仮歩道設置

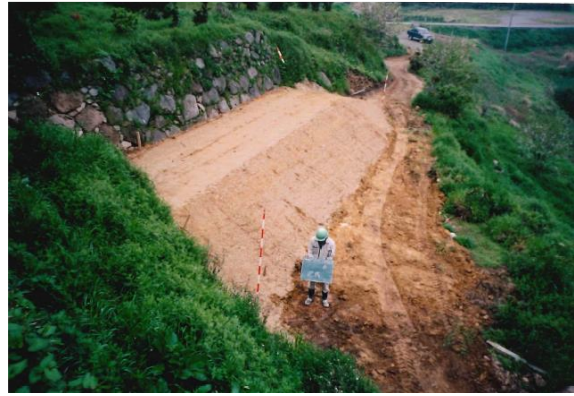
写真 3-2 (2) 石垣 7 裾側保護盛土工

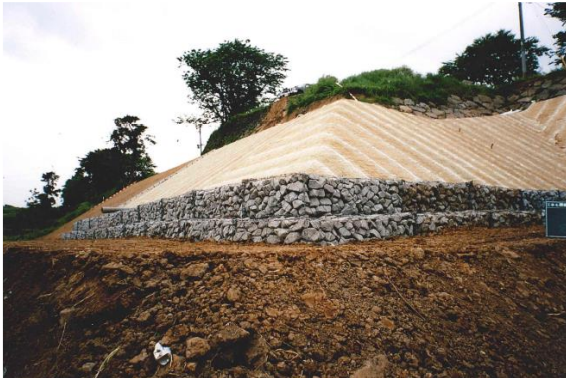
写真 3-3 (3) 石垣 18 裾側保護盛土工・フトン籠工

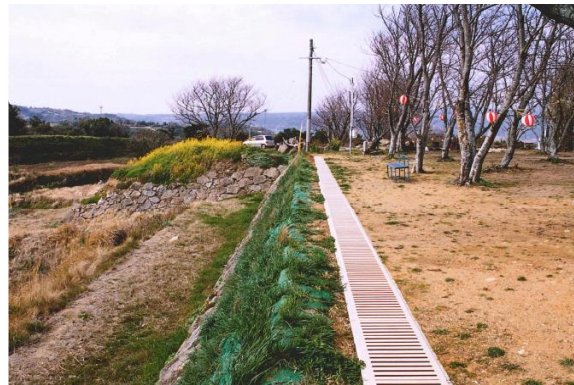
写真 3-4 (5) 石垣 18 天端側植生土のう保護工・排水溝設置

雨水排水整備については、本丸において、平成10年度に石垣保護工の一環として、石垣4と石垣18の天端側に排水溝を設置した。

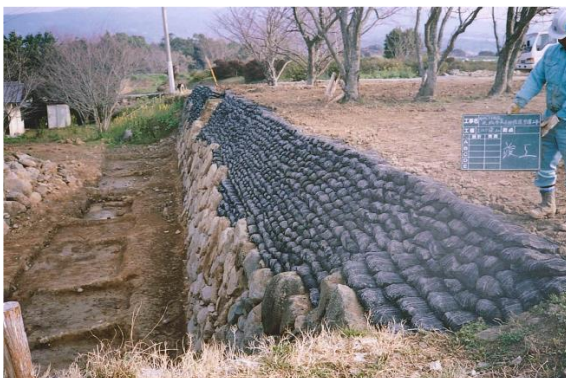
写真 3-5 (8) 石垣 14 天端側植生土のうによる保護工

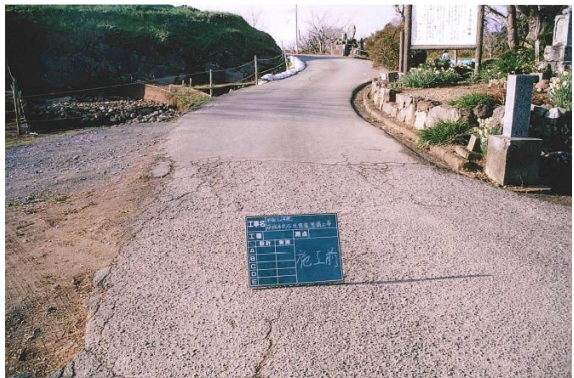
写真 3-6 (9) 既設アスファルト道路撤去・砕石敷き工

原城跡の動線については、本丸内において発掘調査や遺構保護工事に伴い既設アスファルト道路を撤去し、砕石敷きに転換して本来の動線に近づけた実績や、池尻門跡に来訪者が歩いて通行できる木製階段を設置した実績がある。

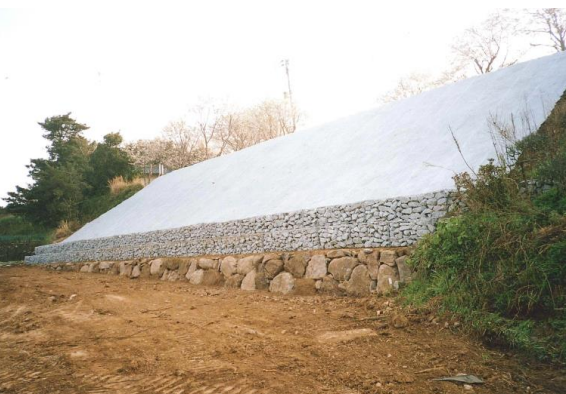
写真 3-7 (11) 石垣 14 裾側保護盛土工・フトン籠工・植生工

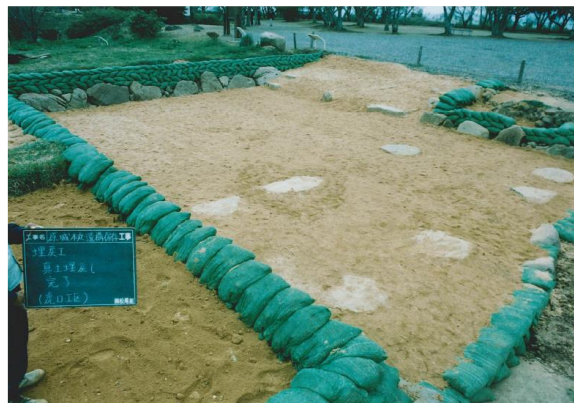
写真 3-8 (13) 本丸門跡内部真砂土保護工
