2) 構成要素の概要

3) 石垣の分類

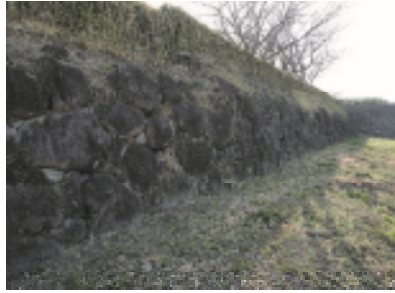
写真 3-②

②石垣（※図 3-4）

分類		構成要素	概要		
史跡の本質的価値を構成する諸要素	①有馬氏時代に築かれた城郭としての価値	本丸	曲輪	本丸	原城跡の中で最も重要な場所で、石垣で全体が囲われている。
			石垣	石垣	大小あわせ 29 面が残存する。 築石の大部分は、デイサイトや玄武岩など周辺域で産出する火山岩系の自然石であるが、矢の痕跡を残す割面石も混在する。積み方は、布目崩し積みを基本とし、全体的に緩やかな勾配で仕上げられている。石垣の反りは認められない。隅石については、丁寧に加工された割面石を使用しており稜線も鮮明である。 石垣の破却が隅角や天端を中心に行われており、石垣本来の高さについては確認できない。
			外柵形虎口 (雁木、武者溜まり)	外柵形虎口 (雁木、武者溜まり)	本丸の北側にある巨大な虎口帯は、外柵形虎口を複合させた造りとなっており、進入して本丸に至るまでに、少なくとも 5 回の折れを伴う複雑な構造である。 虎口帯内部では 3 ヲ所の門跡ほか、各種の関連遺構を検出している。 (武者溜まり・雁木) 階段を上がり、虎口内を南に折れた先は、武者溜まりと考えられる広い空間となっており、面積は 560 m ² ほどである。 この空間を構成する西側石塁の内側は、約 47m の長大な雁木となっている。
			本丸正門跡 (礎石、階段、石組水路)	本丸正門跡 (礎石、階段、石組水路)	虎口帯の入口付近に位置する。 本丸へ進入する際に、最初の門である。 (礎石) 東西に 2 列、南北に 4 列、計 8 基の礎石が残存し、周囲の石垣との関係性から東向きの櫓門の存在が明らかとなっている。 礎石の間隔は、一間を 6 尺 5 寸 (約 1.97m) とする京間の基準で配置されており、桁行 4 間、梁間 2 間である。 門に向かい中央 2 間が広く、扉が入る構造である。 (石組水路) 正門を示す礎石の西側には、溝底に平瓦を敷く石組水路を検出した。 規模は南北約 9m、幅約 30 cm である。 水路中央から、やや北寄りには溜め枡状の土坑を伴っている。 溝の深さは 17 cm～25 cm であり、南北両側から水が流れ込みやすいよう、勾配と瓦の重ね方が調整されている。 櫓門の雨落ちを排水する目的で設けられた可能性が考えられる。 (階段跡) 正門を抜け、虎口帯の最初の折れに差し掛かる箇所には、階段が設けられている。 一段目は全体幅の半分程度、二段目は南端に一石の踏石が残るが、残存状況が悪く正確な段数などは不明である。

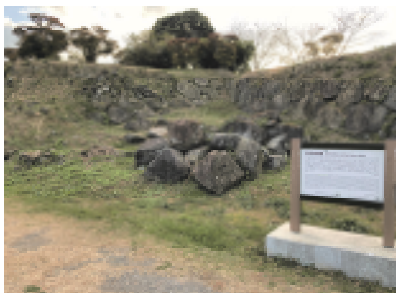
写真 3-19

⑭ 破却された石垣 (※図 3-4)

分類		構成要素	概要			
史跡の本質的価値を構成する諸要素	②島原・天草一揆の主戦場となった戦跡としての価値	一揆後の戦後処理を示す遺構等	本丸	石垣	破却された石垣	島原・天草一揆後の幕府方による破城行為として、天端や隅石など一部を破壊し、壊した石垣石材と土砂によって城を土中に埋没させている状況を確認した。
				門跡	埋め尽くされた本丸正門跡	島原・天草一揆後の幕府方による破城行為として、破壊され埋められていた。
			埋め尽くされた本丸門跡		同上	
			埋め尽くされた本丸埋門跡		同上	
			埋め尽くされた池尻門跡		同上	
		三ノ丸及び周辺	門跡	破却された大手口	平成 20 年度の調査で大手口の通路を破却したと考えられる礫の大量投棄を確認している。	
		一揆後の供養に関する石碑等	本丸	石仏・石碑など	骨カミ地藏 (1766)	本丸正門付近にある石垣の上に立つお地蔵様。明和三年(1766)、有馬願心寺の注警住職と各村の庄屋らによって、原城に散乱する一揆の遺骨を集めて供養したとされる。
					佐分利九ノ丞の碑 (1786)	因幡藩(鳥取県)池田侯の家臣で、島原・天草一揆の使者として派遣された人物で幕府軍の総攻撃にあたり、細川軍の先陣をきって進撃したが、本丸において遂に倒れた。彼は刀を採り、傍らにあった自然石に自らの姓名と年月を彫り込んだものと伝えられ、その自然石がそのまま彼の墓碑となっている。天明 6 (1786) 年、その子孫因幡銃隊長が副碑を建てた。
			三ノ丸及び周辺	石仏・石碑など	板倉重昌碑 (1681 制作 /1798 建立)	板倉重昌は京都所司代板倉勝重の三男で、一万二千石の大名であり、将軍家光の談判衆であった。一揆鎮圧のため上司として登用され、寛永 14 年 12 月 9 日有馬入りするが、翌年 1 月 1 日に原城総攻撃を執行し、討死した。碑は延宝 9 年(1681)に孫である重道の依頼によって制作されたが、この時は建立が許可されなかった。さらに百年以上が経過した寛政 10 年(1798)、子孫の板倉八衛門勝彪らにより建立が叶っている。
		その他の地区	石仏・石碑など	鈴木重成建立 供養碑 (1648)	八幡神社境内にある島原・天草一揆の供養碑。幕府方として参戦した鈴木重成により、一揆終結後 10 年が経過した慶安元年(1648)、民心の安定を図るため建立されている。

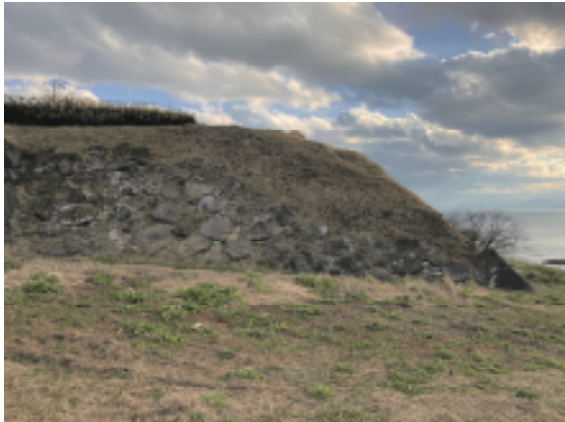
(石垣番号15)

Ⅰ類 織豊系の技法を用いて積まれた城郭本来の構造を構成する石垣		
石垣の特徴、イエズス会宣教師の書簡や報告書などから慶長4年(1599)～9年(1604)の間に積まれたと考えられる石垣。寛永14年(1637)～15年(1638)に起こった島原・天草一揆の後に徹底した破却を受けた。		
<p>【Ⅰ-a類】 破却された石垣上部を植生土のう積みにより保存整備した石垣</p>	<p>島原・天草一揆の後に破却された石垣(以下「残存城石垣」という)で、発掘調査及び石垣保護工事によって、破却石材等を除去し、石垣の上端には植生土のう等による石垣天端の安定化措置を施した石垣。 (石垣番号15の石垣等)</p>

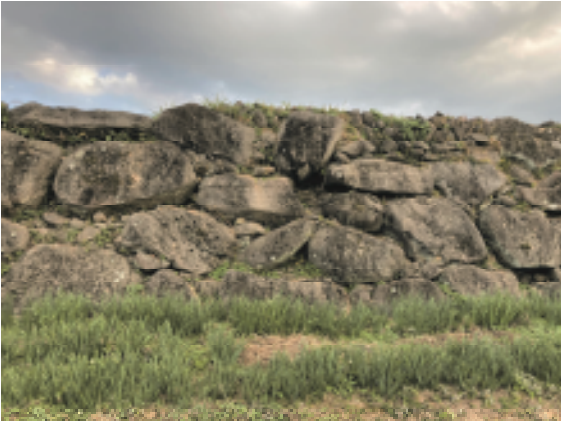
<p>【I-b類】 破却された石垣上部に対して保存整備を実施していない石垣</p>	<p>残存城石垣で、発掘調査によって石垣上面及び周辺を覆っていた破却石材等を除去した状態で土のう等による石垣天端の安定化措置はなされていない石垣や、江戸時代に石垣の天端に破却された築石や栗石を用い、積直しがされた石垣(石垣番号12、石垣番号28等の石垣)。</p>

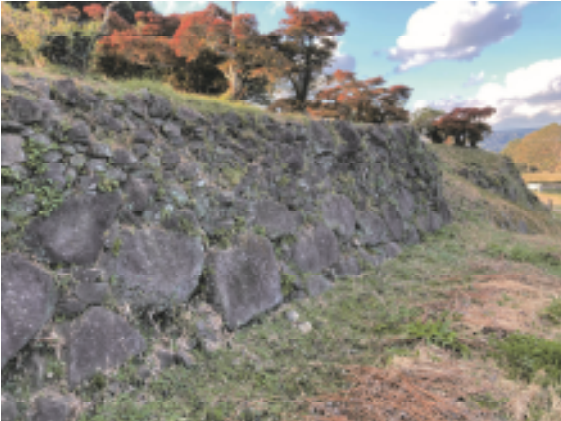
<p>(石垣番号12)</p>
<p>【I-b'類】 保存整備を実施していない石垣で、全体にズレがみられる石垣</p>	<p>残存城石垣ではあるが、後年の通路整備等の影響のためか、石垣全体にズレ等を生じている石垣。発掘調査はなされておらず、また、石垣は現在安定している(石垣番号7等の石垣)。</p>

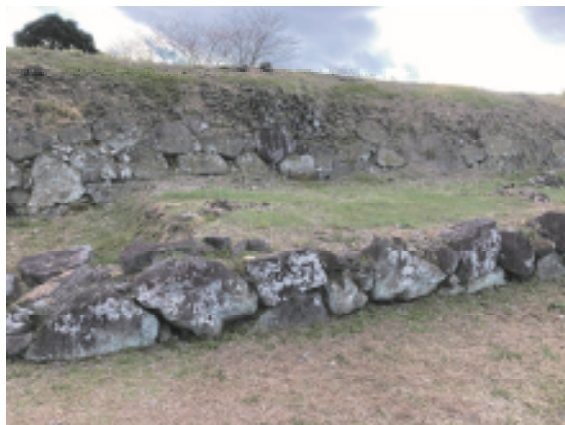
(石垣番号36の石垣)

本丸正門跡の前面の広場に分布する石垣(石垣番号36)等で、破却した石材を用い、破却時に造られたと考えられる石垣。

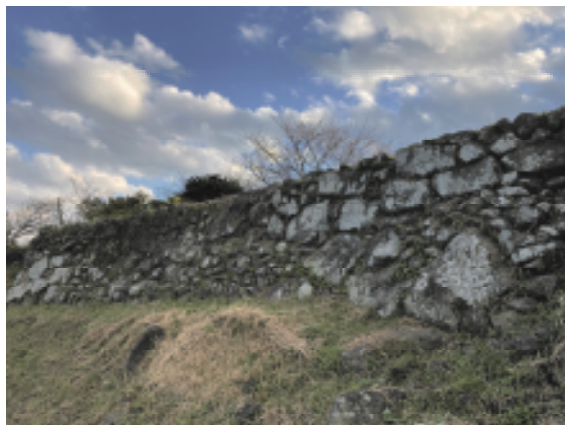
(石垣番号6の石垣)

宝暦年間(1751～1762)頃の耕地整理等に伴い破却された比較的小振りの築石や栗石を利用し江戸時代に積まれた石垣(石垣番号6の石垣)。

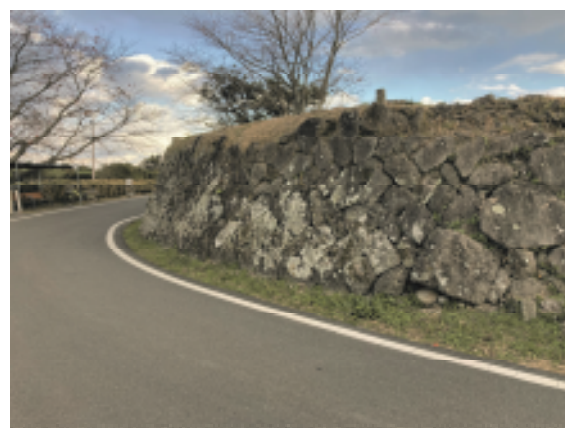
(石垣番号31の石垣)

昭和6年(1931)の原城跡逍遥道路や戦後の道路整備、農業改善事業等に伴い積まれた石垣(石垣番号31の石垣等)。現在、骨カミ地蔵が祀られている前面の石垣(石垣番号30等の石垣)も原城跡逍遥道路整備後に積まれたと考えられる。
