3) これまでの整備計画に対する実績

第4節 原城跡の現状と課題

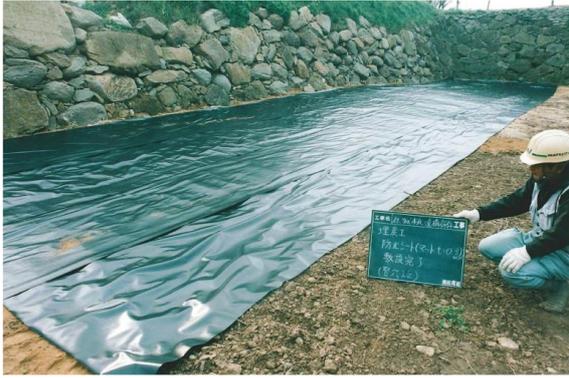
写真 3-9 (14) 竪穴建物跡群保護埋め戻し工

従来計画に基づき、本丸において石垣の保存修理工事や門跡の整備工事、竪穴建物跡群の保護埋め戻し工事等を実施している。

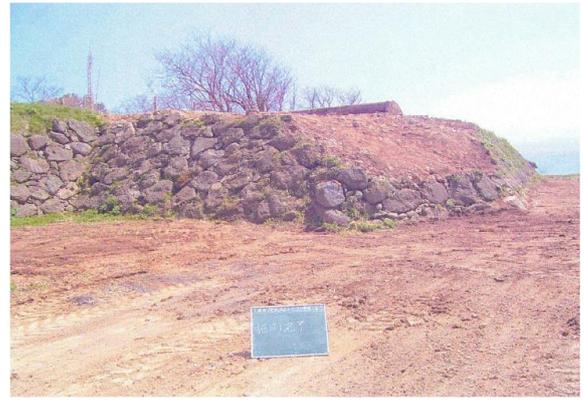
写真 3-10 (16) 櫓台石垣隅角上部の後世石垣除去

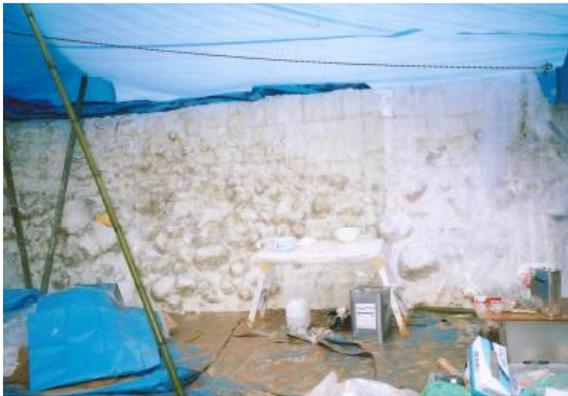
写真 3-11 (17) 本丸正門跡城郭破却堆積の型取り・レプリカ作成

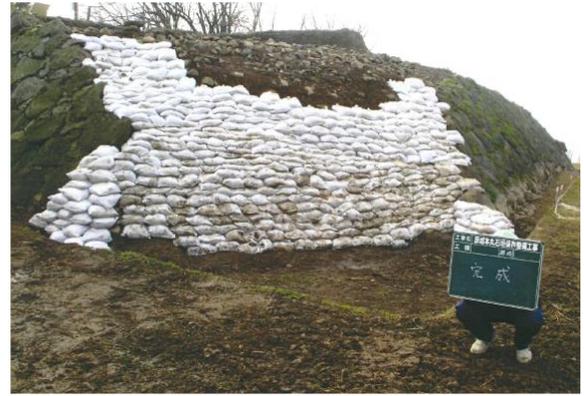
写真 3-12 (19) 櫓台石垣隅角の後世石垣除去

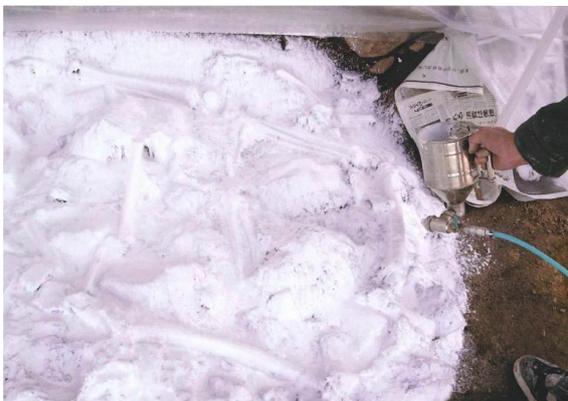
写真 3-13 (20) 本丸正門跡出土人骨型取り・レプリカ作成

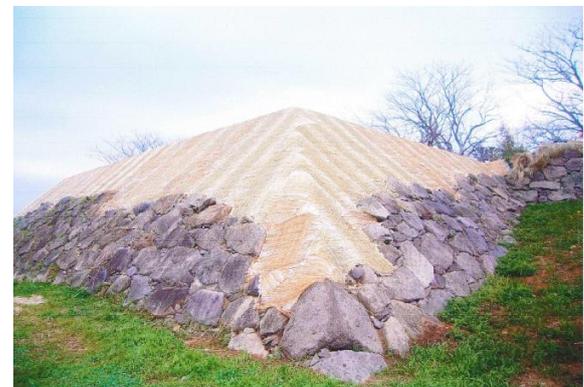
写真 3-14 (21) 本丸櫓台石垣上部保護盛土工・土のう積工・植生工

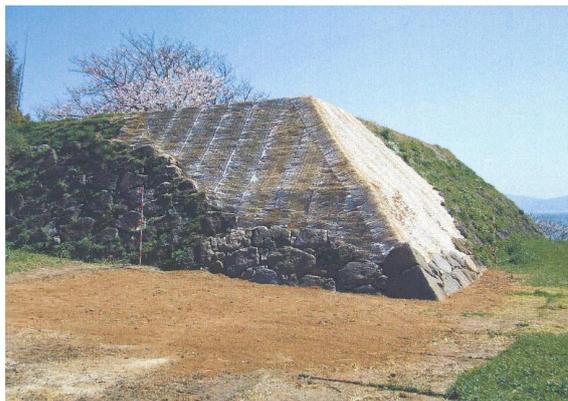
写真 3-15 (24) 本丸櫓台石垣上部(北西隅角)保護盛土工・土のう積工・植生工

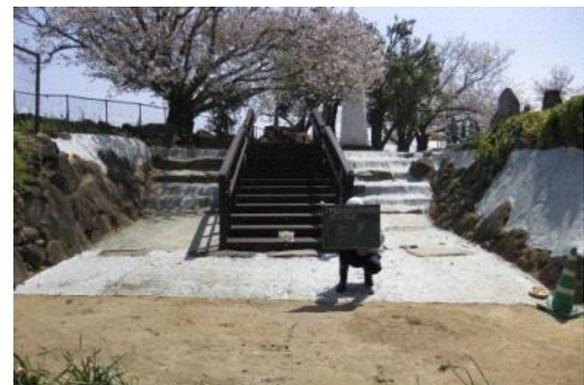
写真 3-16 (25) 池尻門跡 木製階段設置

平成元年の環境整備計画に対する事業の実施状況をみると、平成4年度からの本丸の発掘調査および調査で検出した石垣の保全、出土人骨や破却堆積のレプリカ作成、池尻門跡の歩行補助のための階段設置などが実績として挙げられる。調査以外の事業については、計画に詳細を記載していたものではなく、調査の進捗に応じて検出遺構等の保全のための措置として必要になったという側面が強い。本丸以外での発掘調査は、平成19年度に北三ノ丸地区、平成20年度に三ノ丸地区(大手)で実施しているが、整備事業への展開には至っていない。

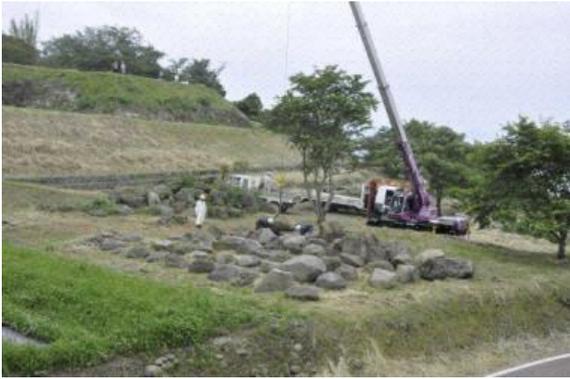
写真 3-17 (26) 調査検出築石石材の移設工

遺構等整備については、平成24年度に曲輪内に散在していた築石の破却石材展示広場整備予定地への移設、平成26年度に本丸正門跡、埋門跡、本丸門跡の表示整備を実施している。

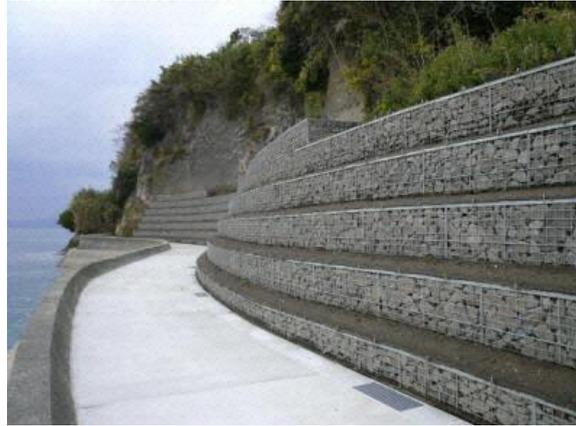
写真 3-18 (27) 本丸東側崖面裾 (A 工区)
かご枠工

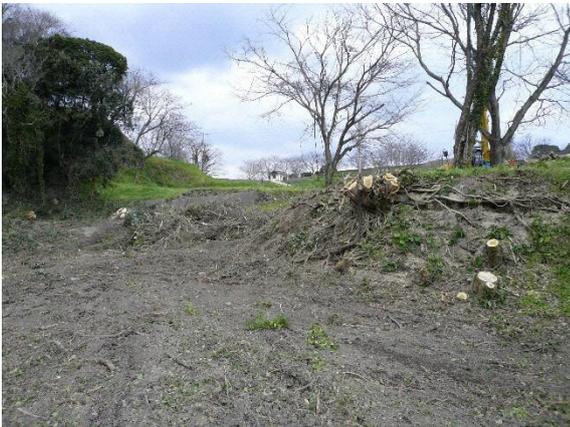
写真 3-19 (29) 樹木の伐木・強剪定工

ここでは、平成22年度以降の整備計画に基づく事業の実施状況について簡単に整理しておく。史跡の保存に関しては、本丸海側崖面の防災対策工事に着手して以降、断続的に工事を行い令和4年現在は一部区間を残し、大部分の工事が完了している。本丸以外の地区においても、大雨災害によってき損した箇所への復旧工事を適宜実施した。また、石垣や曲輪の保存に影響を及ぼす恐れのある伐採および強剪定工を平成26年度に実施している。

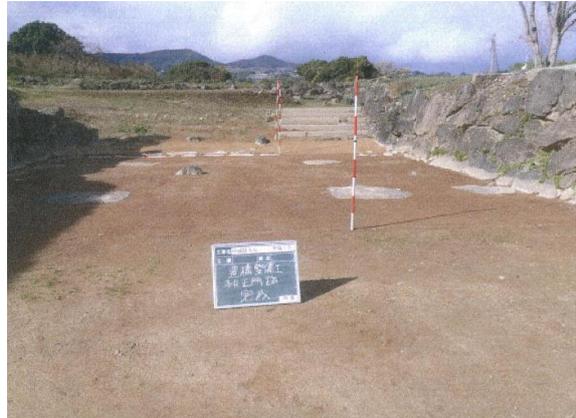
写真 3-20 (30) 本丸正門跡透水性真砂土
舗装による遺構保護・表示整備

逆に、実施に至らなかった事業の多くは、本丸における遺構等の保存や表現のための整備であり、計画していた大部分の事業が未整備のままとなった。整備の手順として、まず史跡の保存対策を優先する必要がある、本丸においては崖面の防災対策、曲輪の雨水排水整備を行い、その後に遺構表現の整備を行う予定であったが、崖面の防災対策工事に当初の見込より長期間を要したため、曲輪の雨水排水整備や遺構等整備の大部分は実施に至らなかった。門跡の表示整備など一部の遺構等整備は実施したものの、本丸門跡の表示整備における真砂土舗装は、現在、雨水による劣化が認められ、雨水排水整備の完了後に修繕が必要である。整備手順における反省を残す形となった。

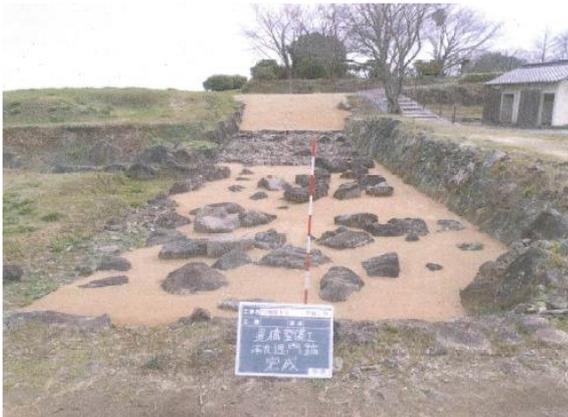
写真 3-21 (31) 本丸埋門跡
破却工程の三段階表示整備

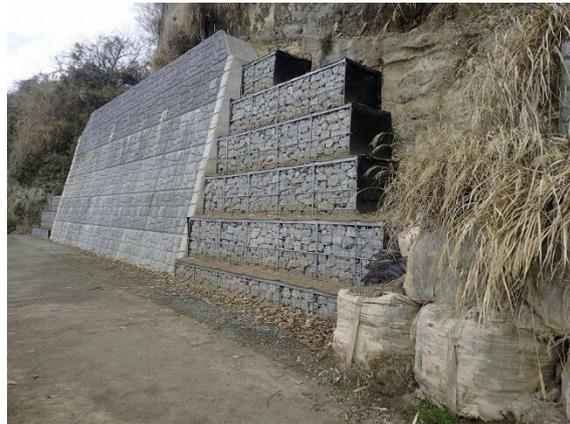
写真 3-22 (32) 本丸南側崖面裾 (B-2 工区)
PC コンクリート板設置工事

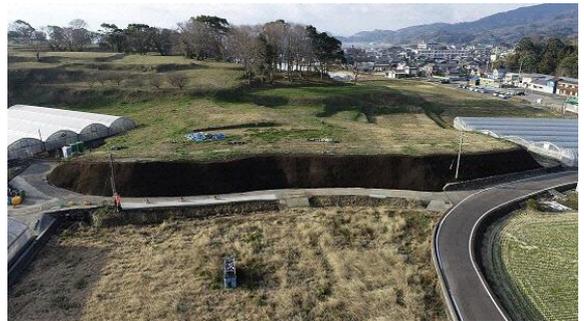
写真 3-24 (36) 出丸・二ノ丸(1工区) 法面復旧工事(ジオファイバー工)

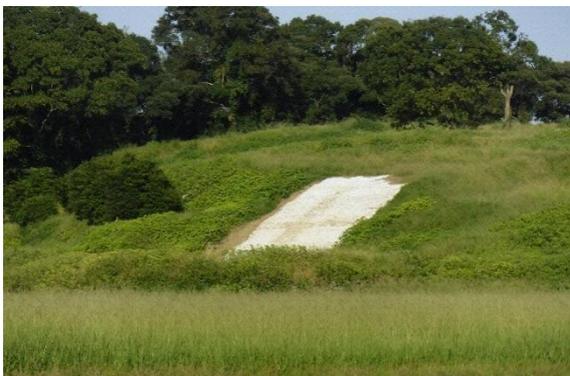
写真 3-25 (40) 北三ノ丸 法面復旧工事(土のう積工)

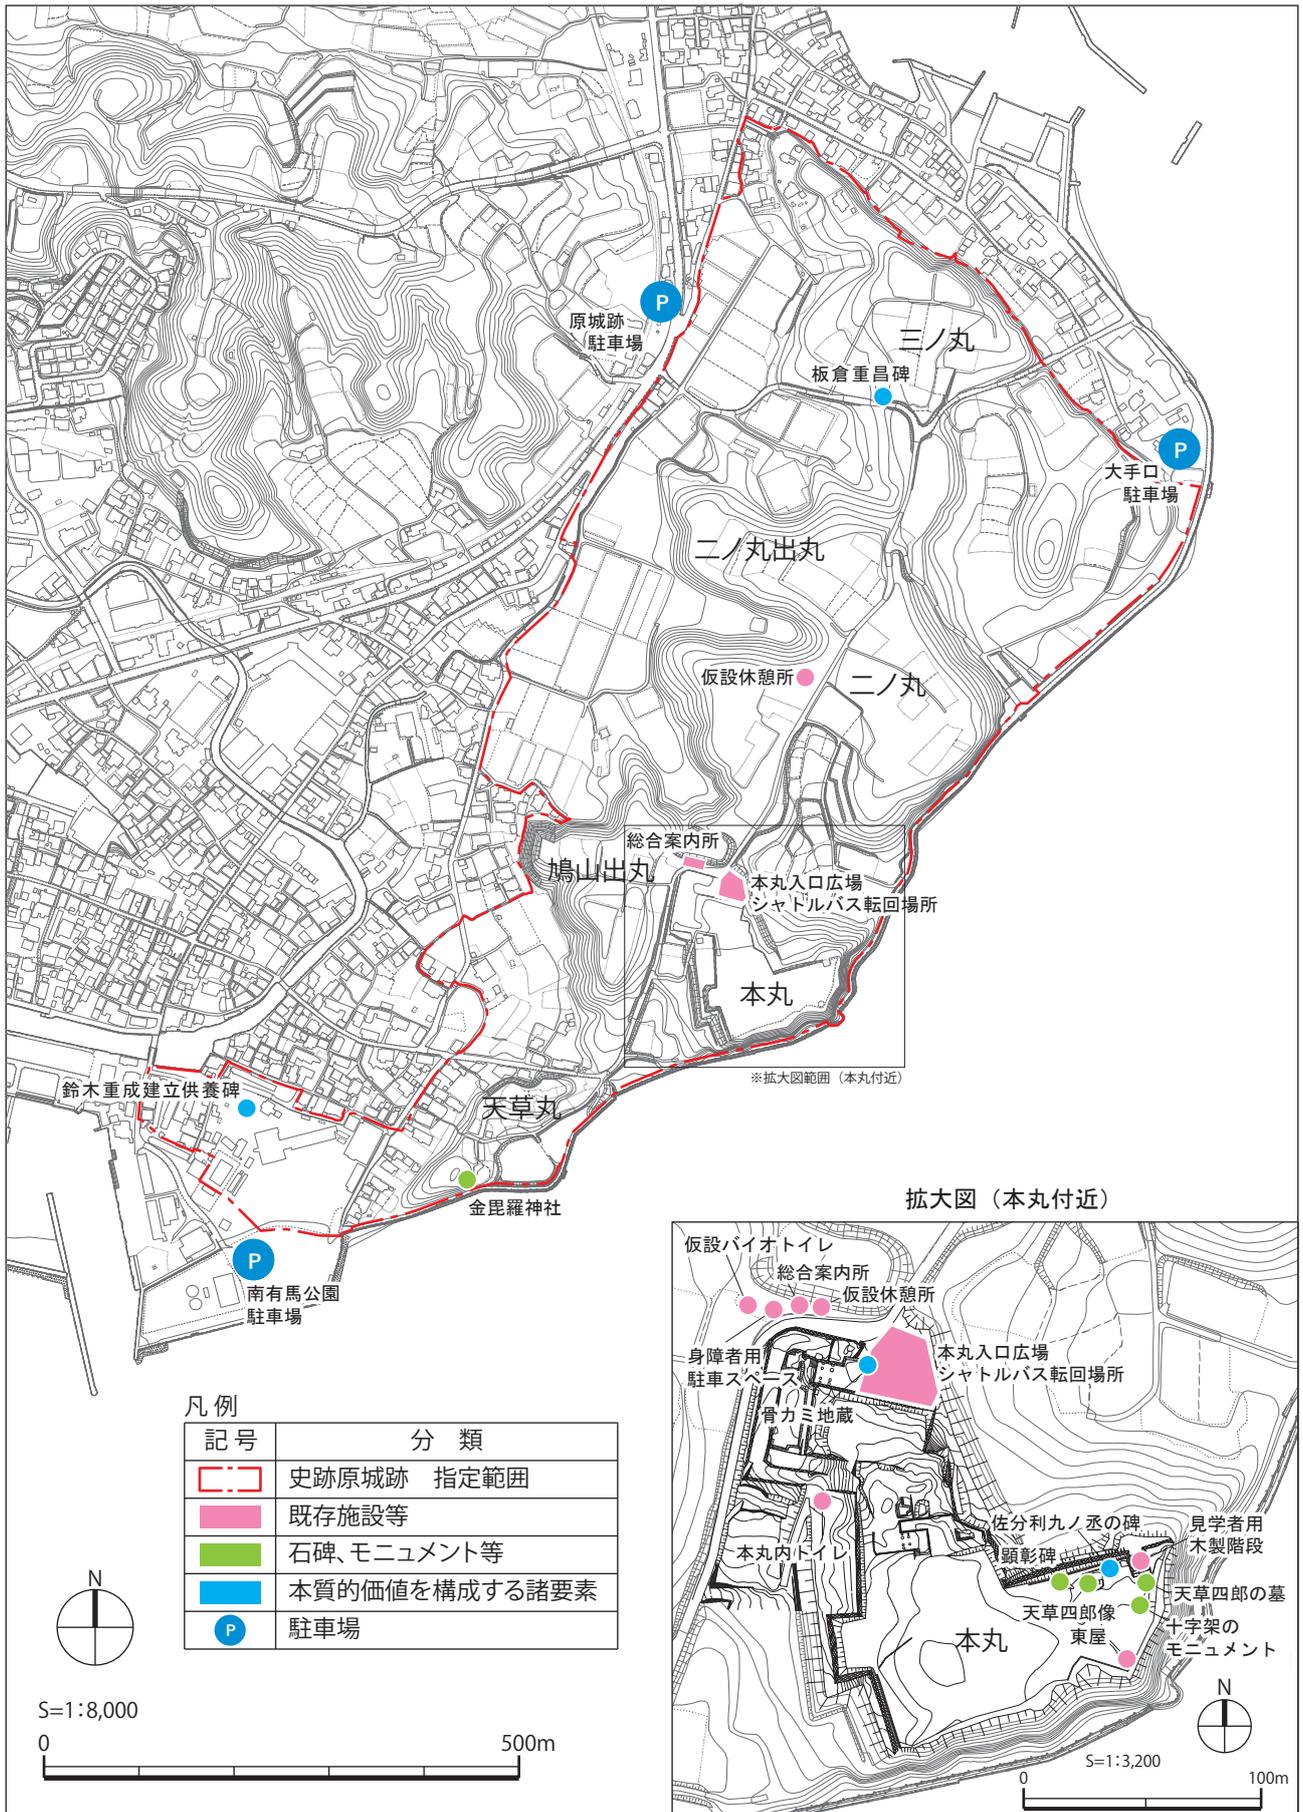
図 3-13 原城跡の既存施設等位置図

前項では、原城跡における史跡整備目的で実施した事業実績を取りまとめた。しかし原城跡の史跡指定以前から近年に至るまで、原城跡においては直接の史跡整備を目的とはしない道路整備、公園化事業、活用のためのハードおよびソフト対応などが図られてきた経過もある。そうした史跡整備を目的としない整備活用と、平成に開始した史跡保存整備事業が蓄積・複合して、現状の原城跡の姿が形成されている（図3-13）。

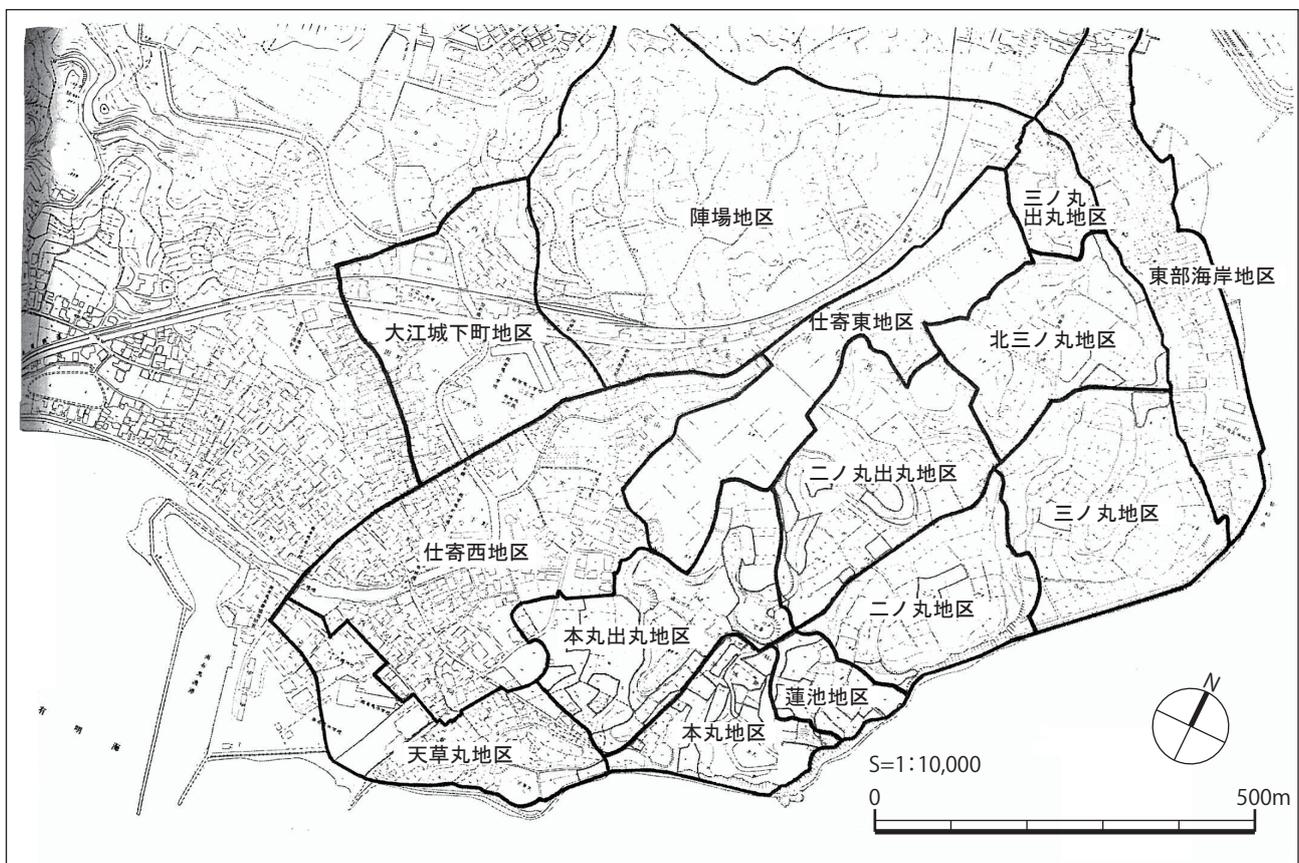
図3-14 史跡「原城跡」環境整備計画地区区分図

原城跡の「地形・自然を要害として生かした城」「城の規模が大きく、また、周辺にも島原・天草一揆時の遺構等があり周辺との関連が強い史跡」「島原・天草一揆の舞台」「遺構が明確でない」という史跡の特性をもとに、環境整備計画の方針が設定され、史跡の利用の方向性は、「史跡保存・学習」「いこいとやすらぎの空間」「地域イメージづくり」とされている。史跡全体を発掘公園ゾーン、情報・研修ゾーン、緑地保全ゾーン、史跡外には展望ゾーン、歴史的市街地形成ゾーンなどの細かい地区区分が行われ、環境整備に重点を置いて計画が立てられている。

当該計画における地区区分を図 3-14、ゾーン区分を図 3-15 として引用し、地区別保存整備の方針に対する達成状況を表 3-7 に示す。

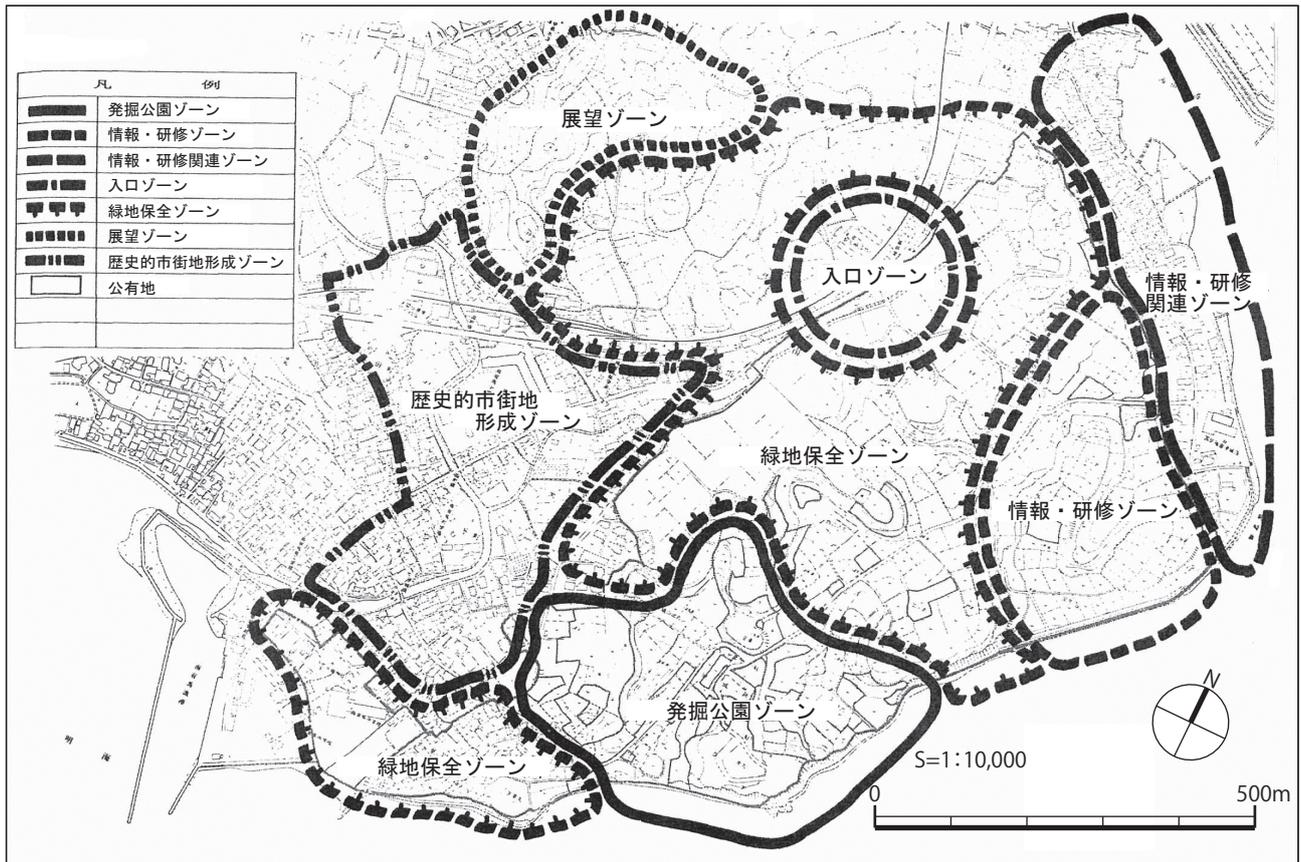
図3-15 史跡「原城跡」環境整備計画ゾーン図

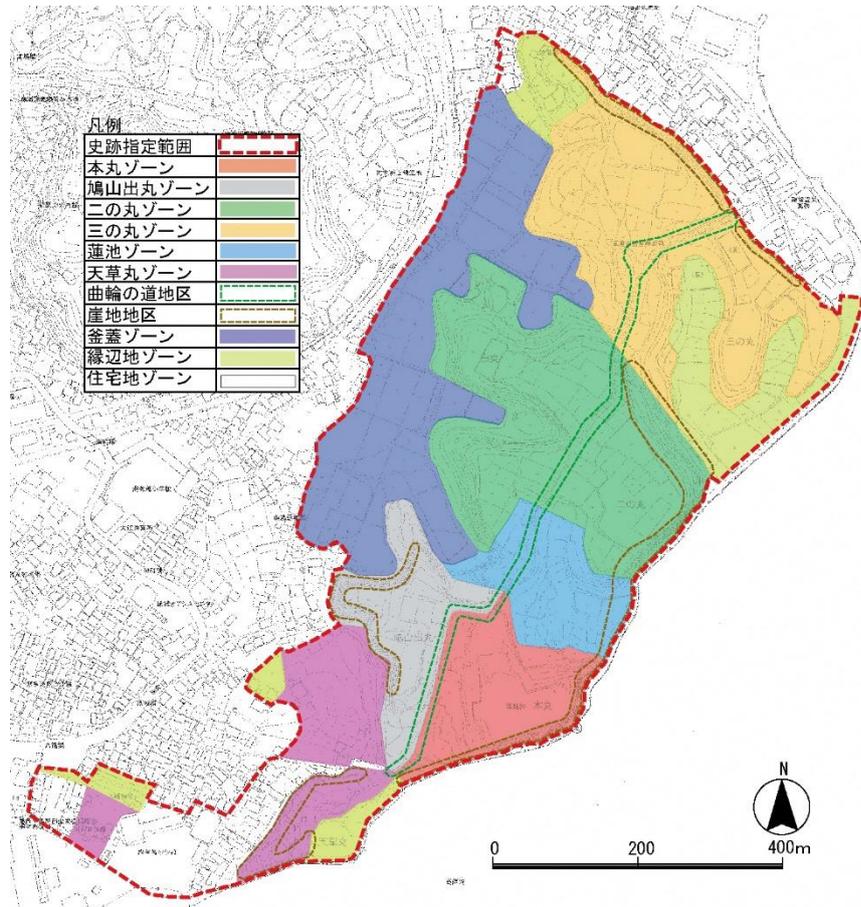
図 3-16 史跡原城跡 整備基本計画書、同（補訂版）における地区区分図

当該計画は、原城跡が平成 22 年（2010）に世界遺産暫定リストに掲載されたことにより改めて策定した保存管理計画で示した、原城跡の保存並びに活用整備の方向性に合わせて、また、史跡原城跡の中核である本丸地区の大半の用地を公有化できたことから、適正な保存並びに活用整備に向けての基本計画を策定したものである。当該計画における地区区分を図 3-16、地区別整備方針を表 3-8、整備実績を表 3-9 に示す。

当該計画は、周辺活用および活用ネットワークの構築等に係る計画の拡充を目的として策定したものである。当該計画における地区区分および地区別整備方針は平成 22 年度計画を踏襲するものである (図 3-16、表 3-8)。また同計画の整備実績は表 3-10 のとおりである。

当該計画は、増加する豪雨等自然災害に対応するための防災計画の拡充、本丸以外の地区での調査整備を検討する上で不可欠な発掘調査計画の追加を目的に、既存計画の点検と部分的な再整理を行ったものである。当該計画における地区区分および地区別整備方針は平成 22 年度計画を踏襲している（図 3-16、表 3-8）。当該計画における整備実績を表 3-11 に示す。

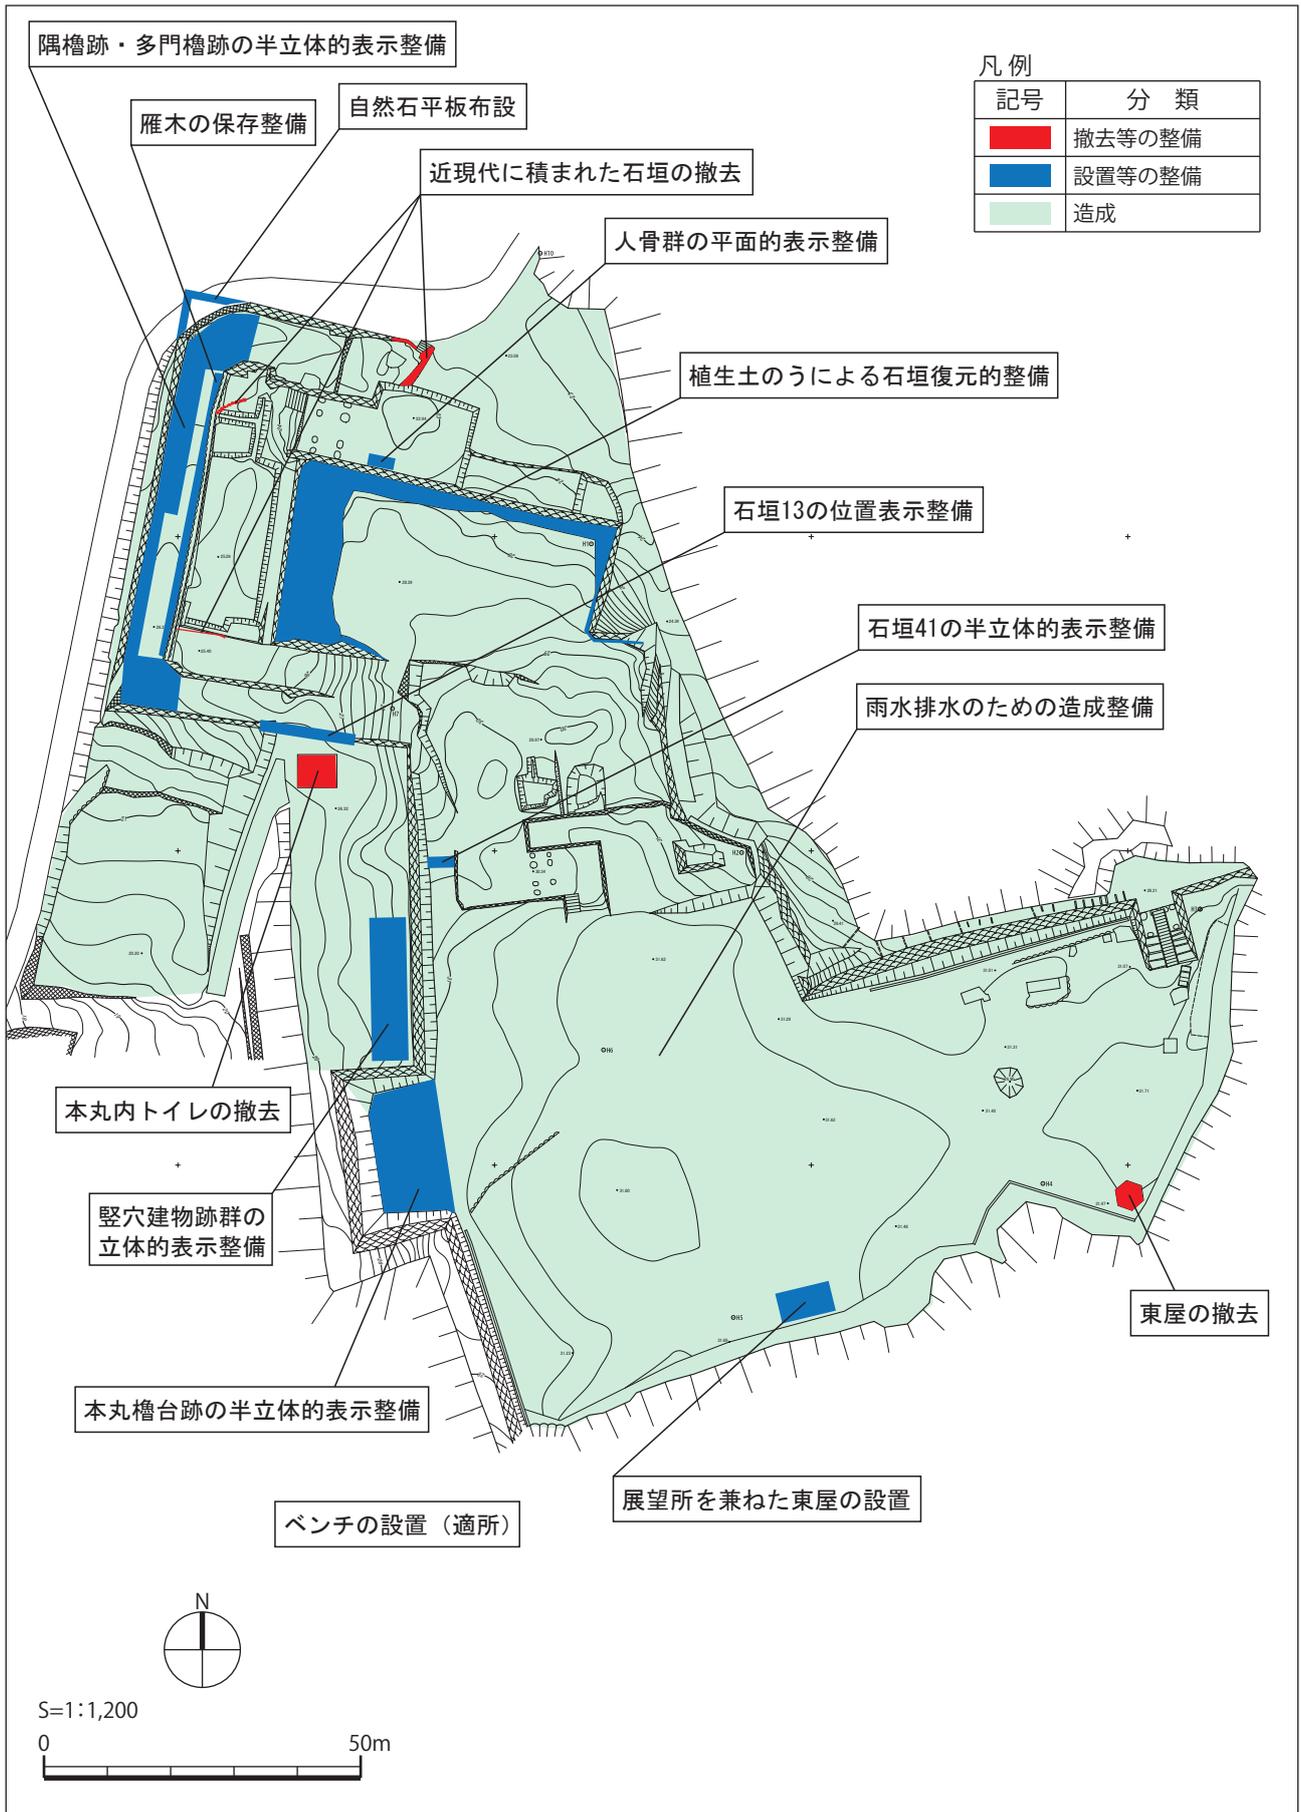
図 3-17 史跡原城跡 整備基本計画書（平成 23・28 年度）に対する未実施の整備計画位置図

一方、実施が進まなかった事業としては、本丸における雨水排水整備、竪穴建物跡、隅櫓跡、多門櫓跡、櫓台跡、人骨群表示整備、石垣天端や雁木の保存整備などが挙げられる。

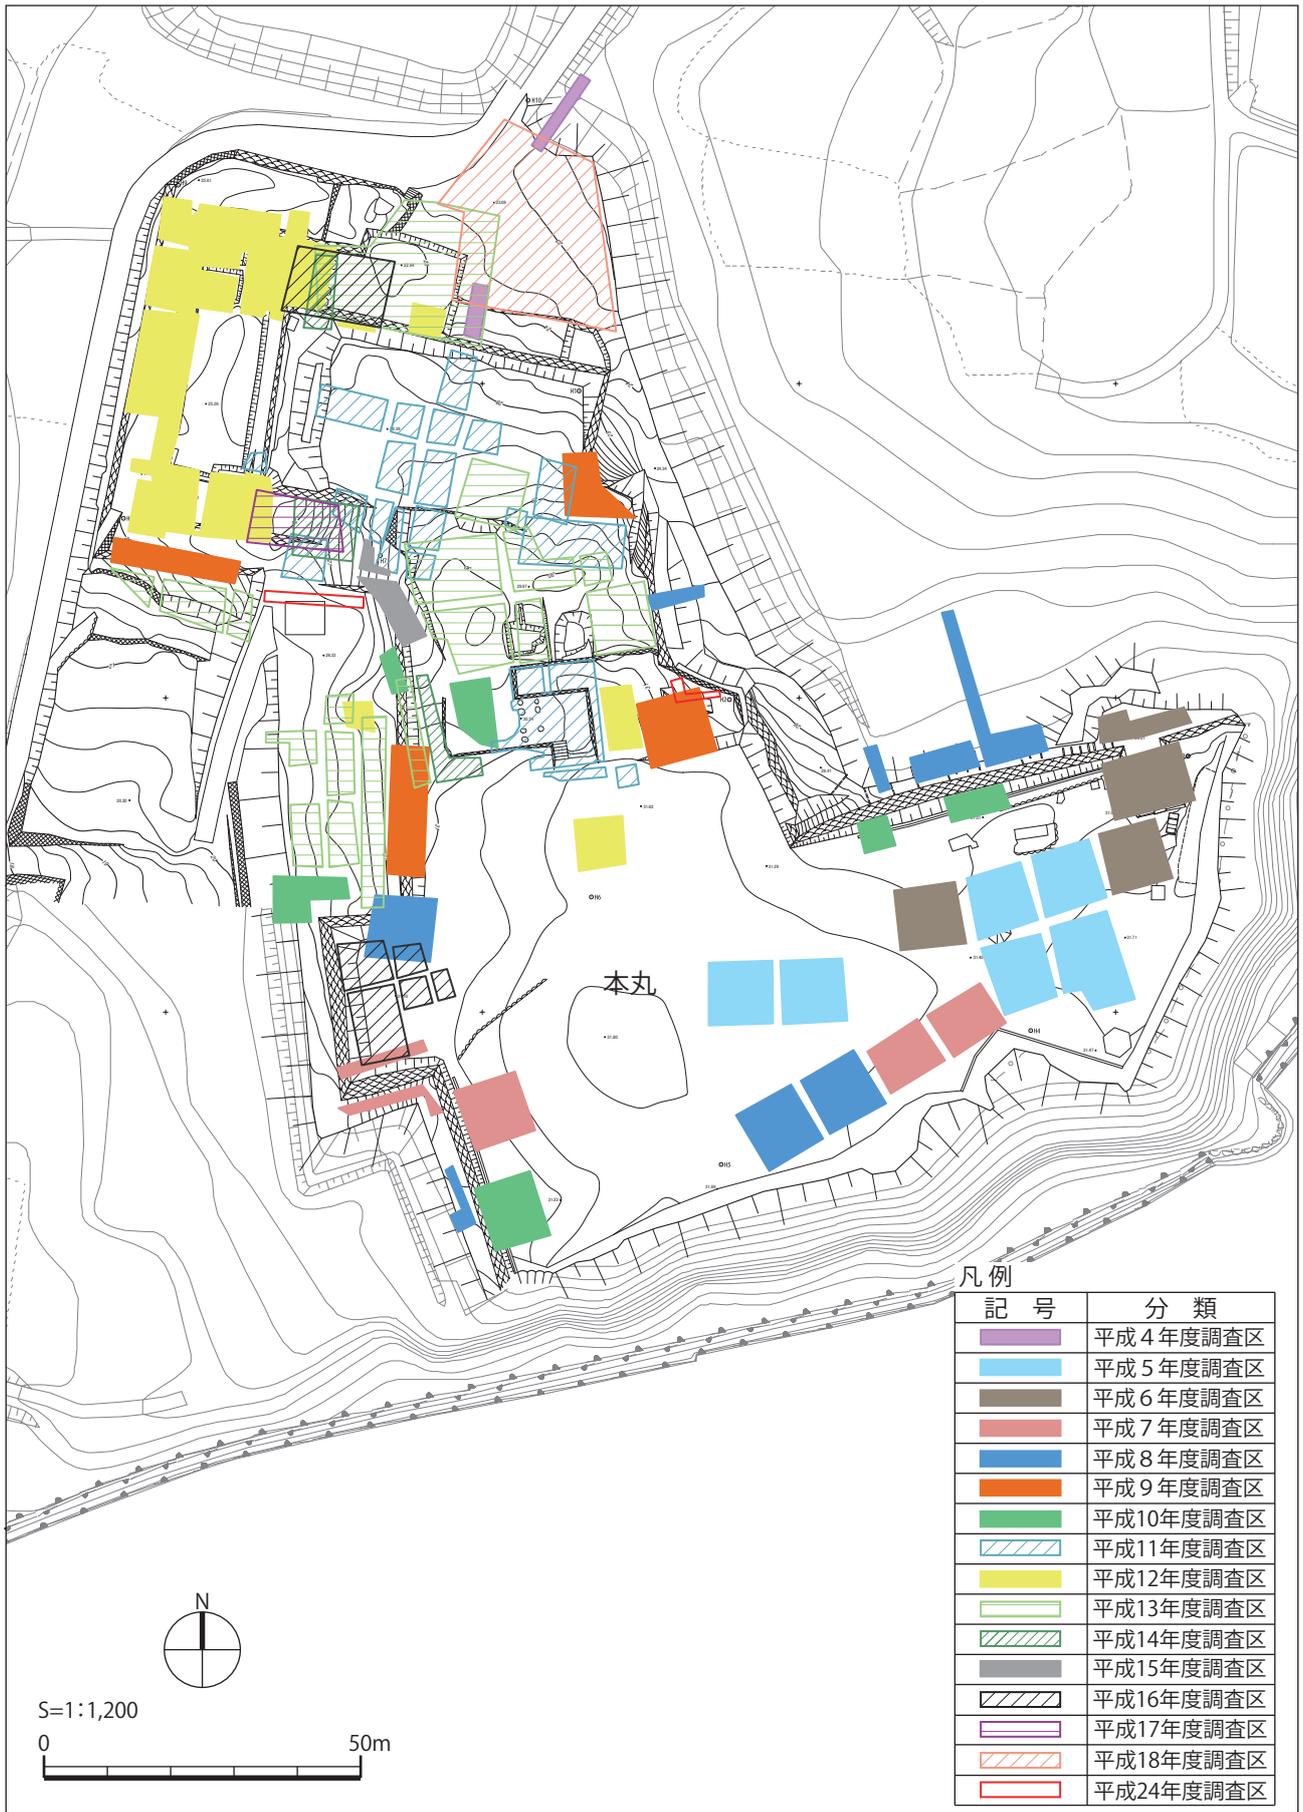
図 3-18 年度別調査箇所位置図（本丸） ※『史跡原城跡 保存活用計画』（令和3年3月）より引用・加筆

原城跡の発掘調査は平成元年策定の環境整備計画を受け、平成4年度に開始した。同計画では20年間で史跡全体の発掘調査を行う計画であったが、本丸での調査開始より想定を大幅に上回る成果が得られたこともあり、調査は計画に対して大幅に長期化している。本丸での発掘調査を平成18年度まで行い、平成19年度に三ノ丸の一部、平成20年度に大手口で調査を実施した。この時点でいったん調査は休止している。平成24年度に本丸で石垣根石の残存確認のための補足的調査を行い、その後は、平成28年度に整備基本計画補訂版において調査計画を策定し、平成30年度から二ノ丸の内容確認調査に着手している状況である（図3-18、図3-19）。

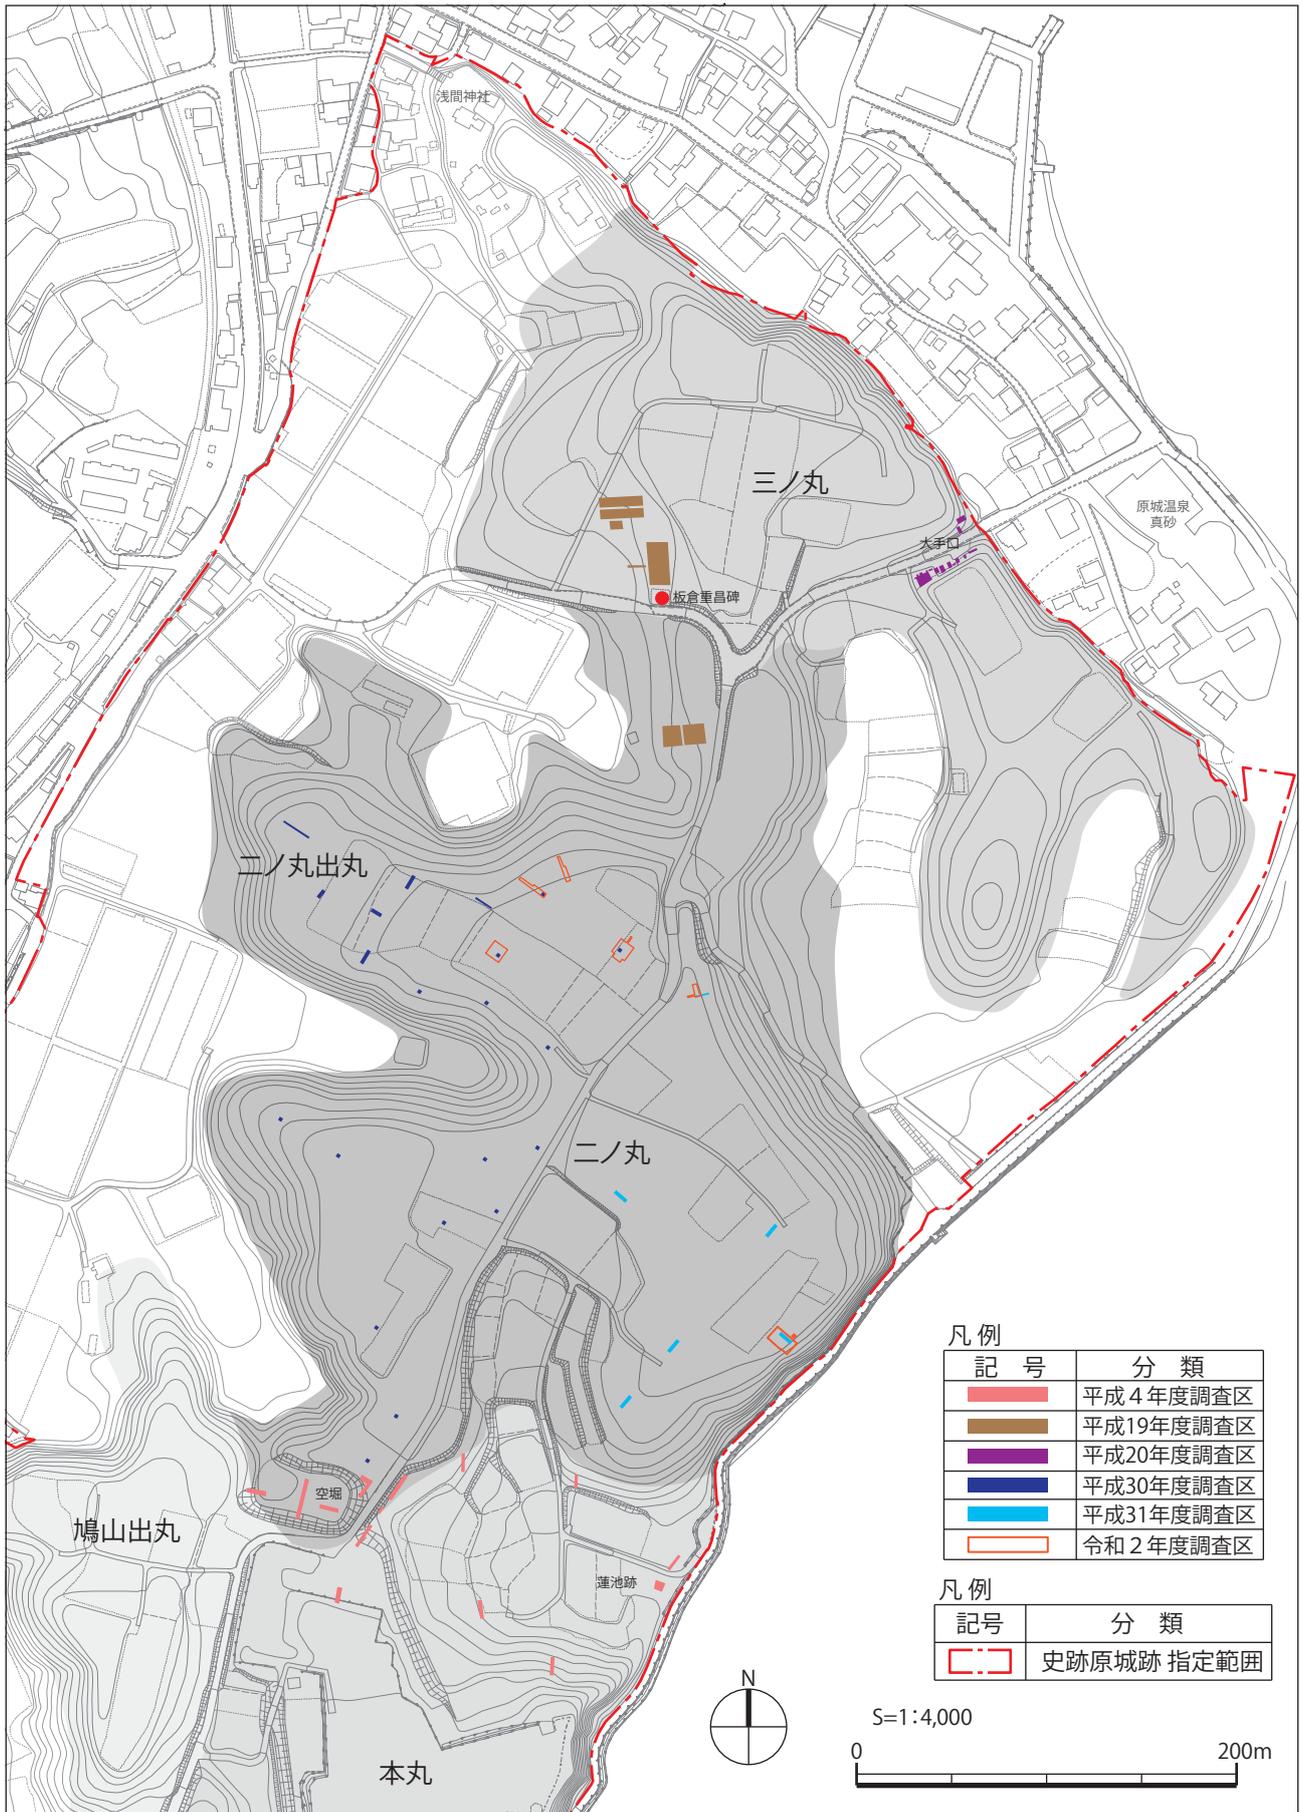
図3-19 年度別調査箇所位置図（本丸周辺・二ノ丸・三ノ丸）
 ※『史跡原城跡 保存活用計画』（令和3年3月）より引用
