⑤価値を伝えるための整備の現状と課題

a) 遺構の表現に関わる整備の現状と課題

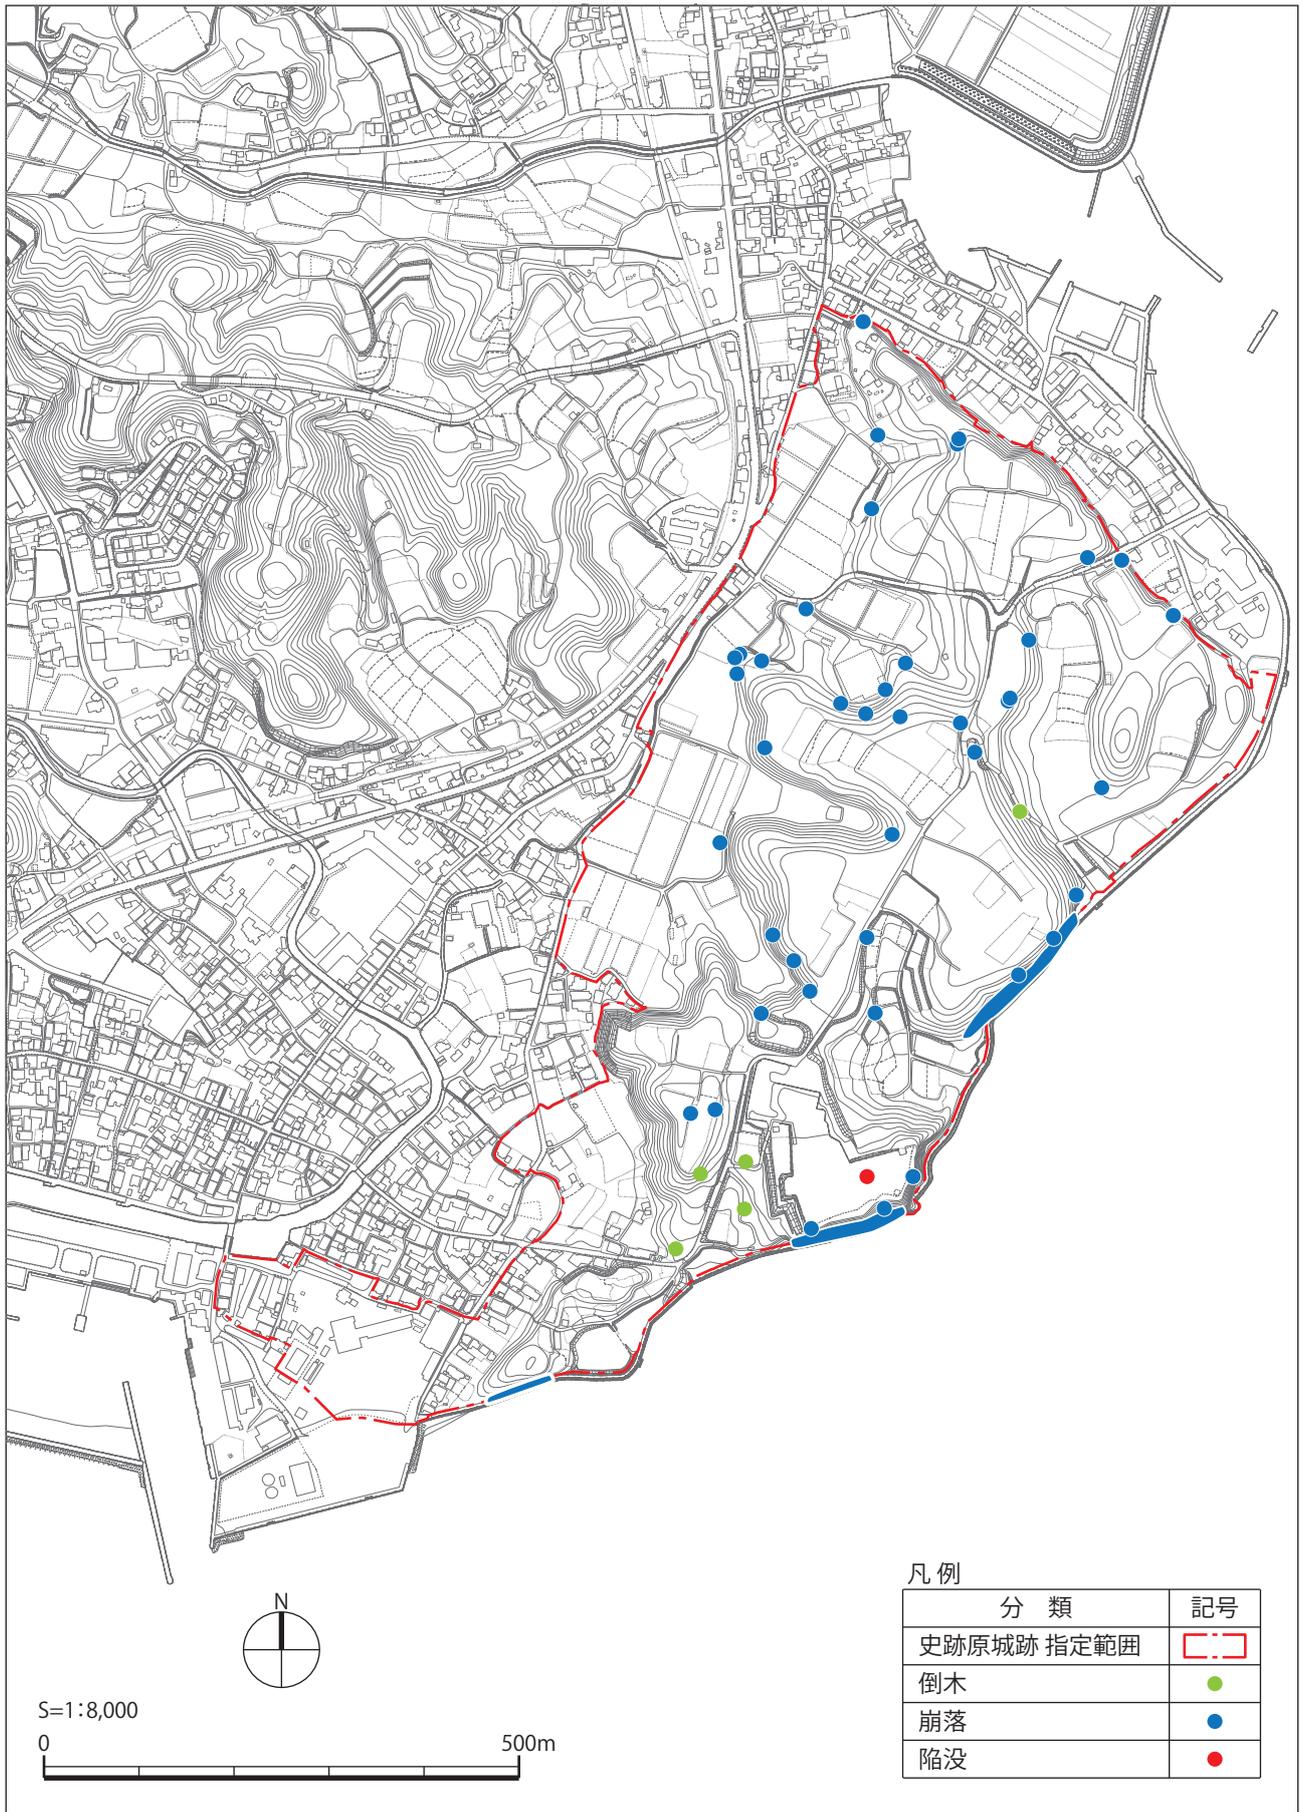
図 3-20 原城跡における災害によるき損発生箇所図（平成 26 年度～令和 3 年度）

原城跡全体の曲輪の崖面や法面は、近年の豪雨の頻発により崩落等のき損が多発している（図 3-20）。史跡保護や安全対策のため、崖面の防災対策やき損箇所の復旧を実施しているが、継続して確実に実施する必要がある。崩落等の主な要因として崖面や法面に流れ込む表層水排水が考えられ、適切な対処が必要である。

また、今後、発生する豪雨災害等によるき損については、き損箇所の調査を適切に実施したうえで、箇所や状態等に応じた対応を行う必要がある。

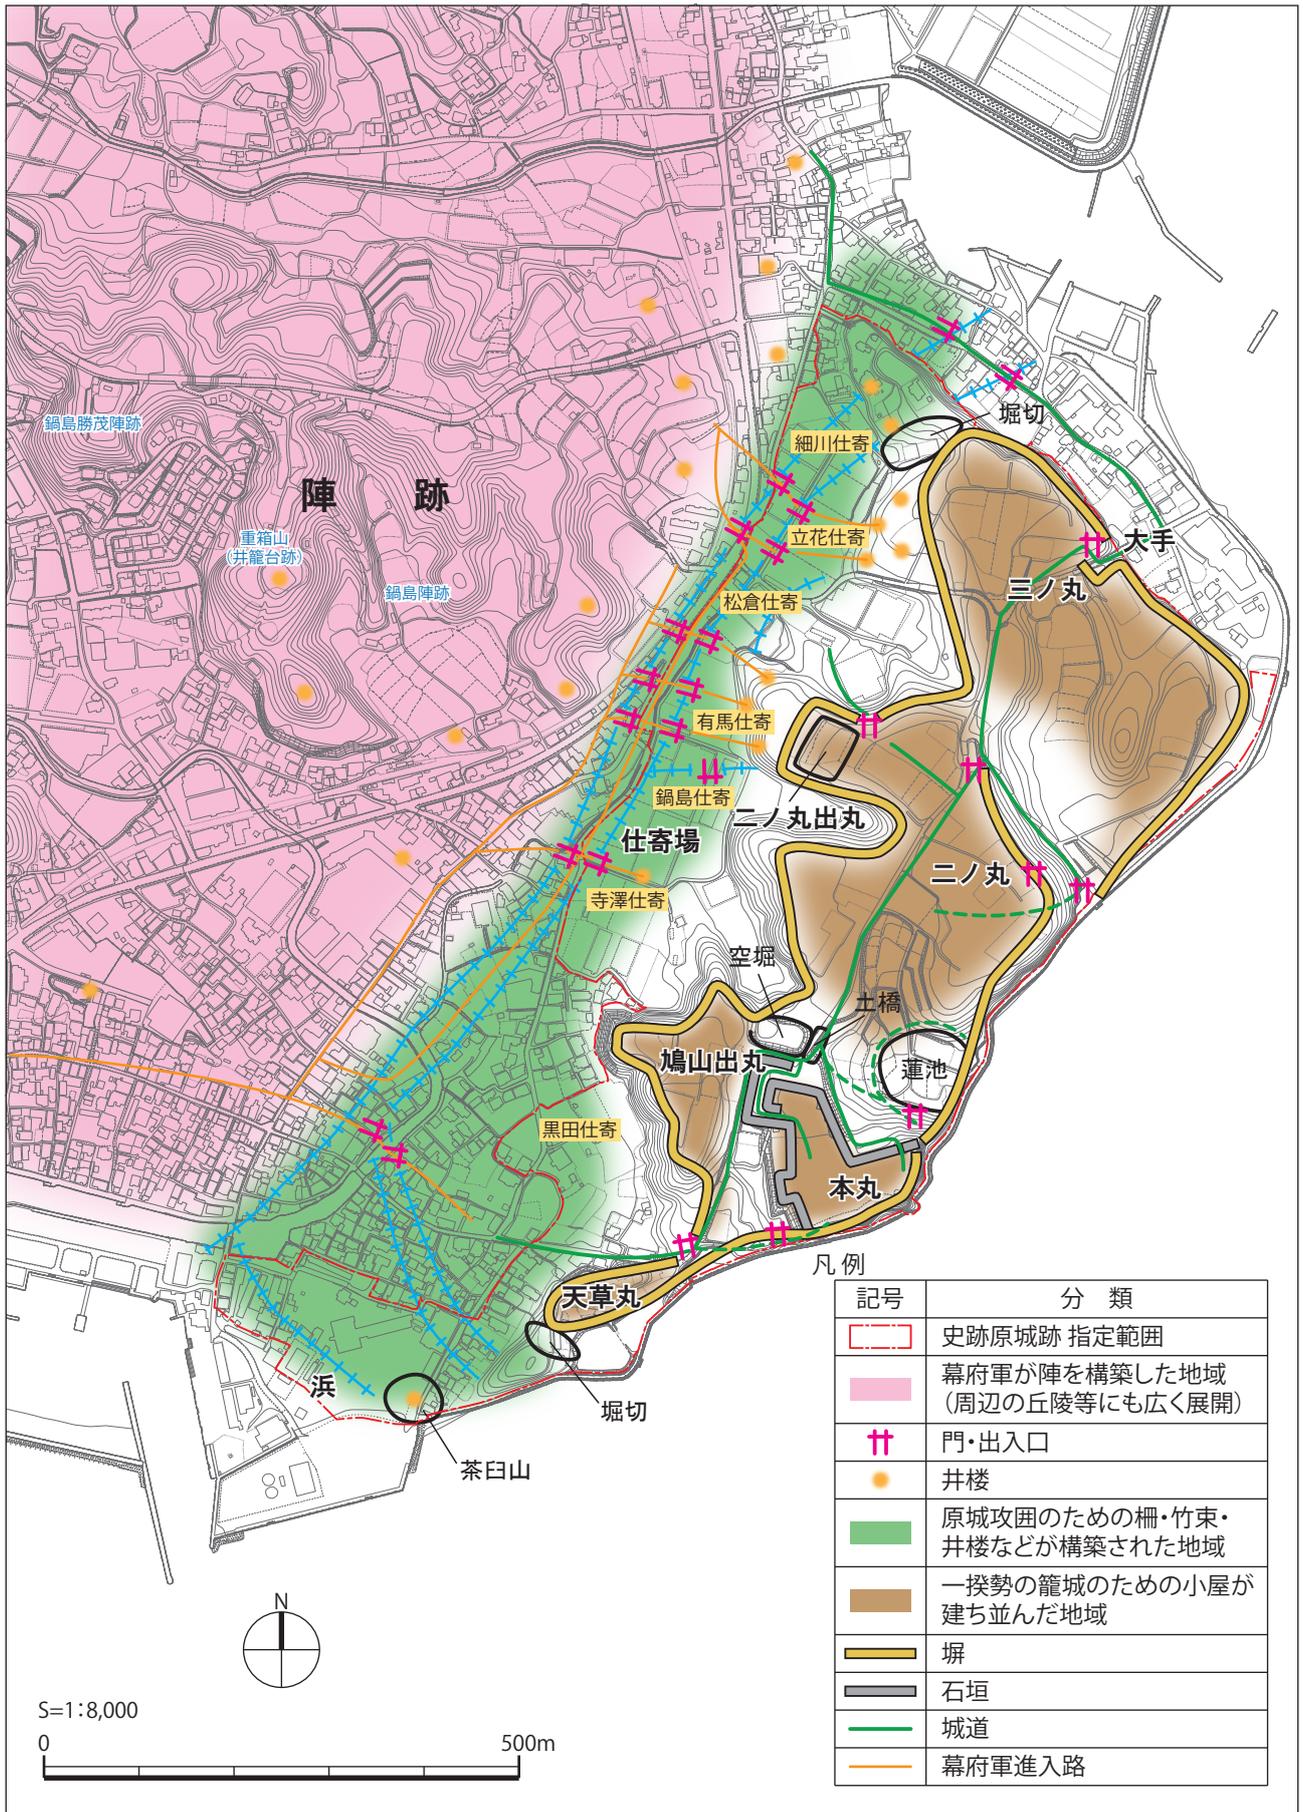
図 3-21 原城跡における島原・天草一揆時の空間利用想定図

本丸以外の曲輪などの要素については、発掘調査が途上であるため遺構等の表示整備はただちに実施できないものの、絵図などを基に当時の空間利用を想定し（図 3-21）、史跡の価値を伝える整備を実施していく必要がある。なお図 3-21 について、複数の絵図を参考としながら作成しているが、場の想定には限界がある。本節および第 5 章第 14 節において、「調査・研究成果の公開」に関する課題および計画として、それぞれ後述しているが、島原・天草一揆を描いた絵図が全国に多く残されており、その集成とともに情報の分析を進め、城郭としての構造、一揆時における城内の籠城あるいは幕府軍の布陣、仕寄場の様子などについて情報の精度を高めていく必要がある。

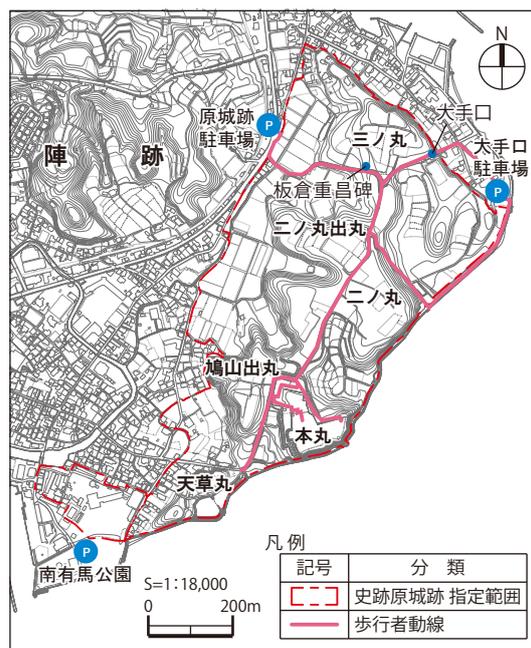
図 3-22 現状の歩行者見学動線

現在、見学歩行者の大部分は、大手口駐車場もしくは原城跡駐車場を見学の起点としている。大手口からは本来の大手道と重なる市道または、海岸沿いの遊歩道から田尻口を経由して本丸の見学へと向かっている。原城跡駐車場からも市道を経由し、板倉重昌碑の前を通過して、本丸へと向かっている。

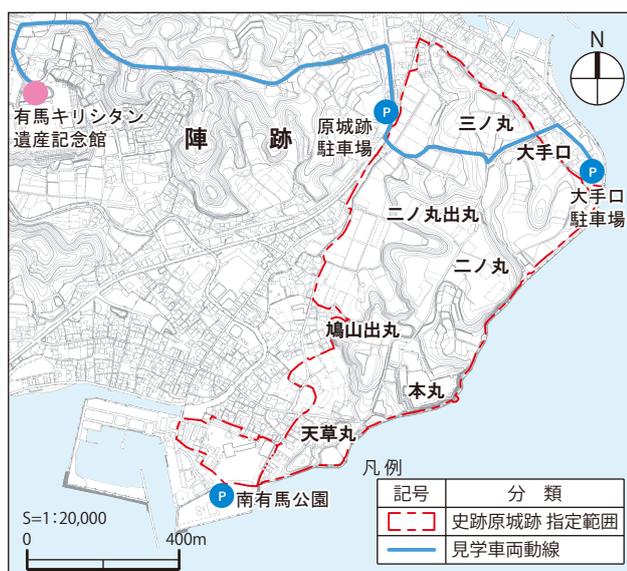
図 3-23 現状の見学車両動線

一般車は、史跡外の原城跡駐車場と大手口駐車場を利用しており、市道を経由して史跡内を横断する車の往来が多い。また大手口と本丸をつなぐシャトルバスが路線としてあるが、新型コロナウイルスの感染拡大以降、運用は休止している。

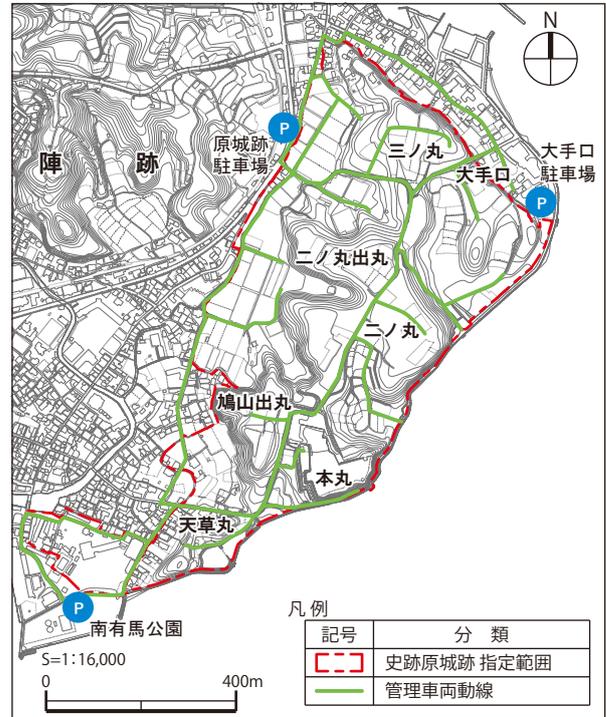
図 3-24 現状の管理車両動線

管理形態には、所管の文化財課による日常点検や災害時対応、防災整備や復旧整備、除草や清掃の管理業務などがある。

日常点検には主に史跡内および周辺の市道を利用している。大雨による法面崩落などの災害時には、発生箇所に応じて農道や里道など利用可能な道を全て活用している。海側崖面の防災対策工事においては、護岸管理道や工事用仮設道を利用している。

除草管理においては、史跡内の市道や農道、里道などを作業箇所に応じて全体的に活用している。なお除草等の管理車両（軽トラック）は、史跡内に見学車両が駐車可能であるとの誤解を与えないよう、ステッカーを車両に貼って史跡内に駐車している。

本丸の草取りやトイレ清掃の管理においては、枡形虎口南側の仮設道を経由し、本丸トイレ横に駐車している。除草作業と同様に、管理車両であることをステッカーで明示している。

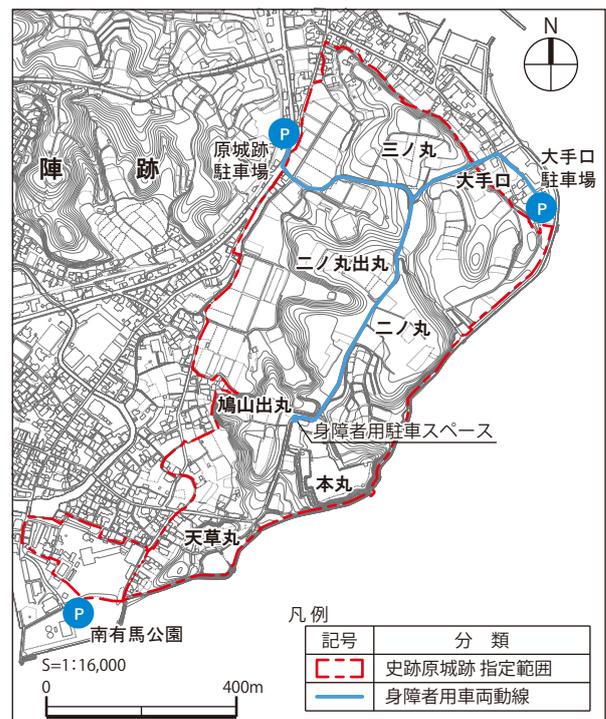
図 3-25 現状の身障者用車両動線

身障者用車両は、空堀そばの総合案内所と仮設バイオトイレの間に、暫定措置として駐車スペースを設けている。駐車枠は設けていないが、2台程度の駐車が可能である。アクセス経路は史跡内の市道である。

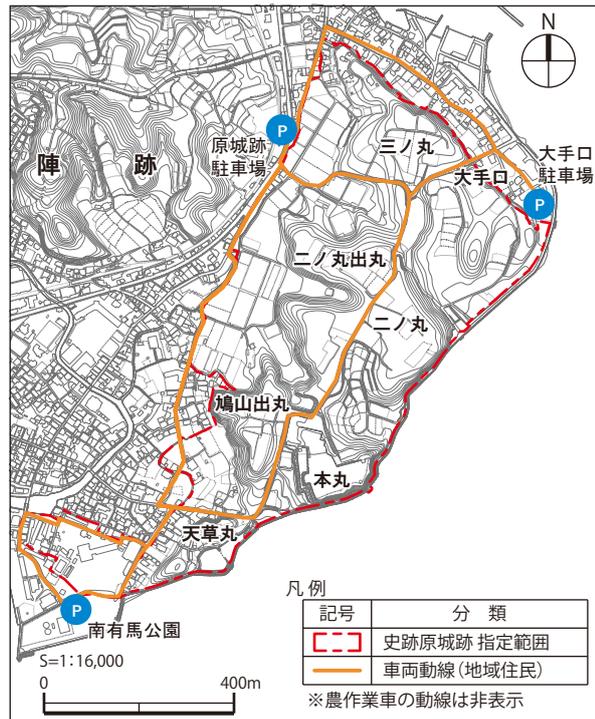
図 3-26 現状の地域住民等車両動線

地域住民の車両は、大きく分けて日常生活のための一般車と、史跡内農地を利用するための農作業車とがある。一般車は、史跡の北部にある浦田地区の集落と、史跡の南西に広がる大江地区の集落を結ぶように往来している。

農作業車は、史跡内市道のほか、幅員の狭い農道や里道も、農地の位置に応じて史跡全域で利用している。

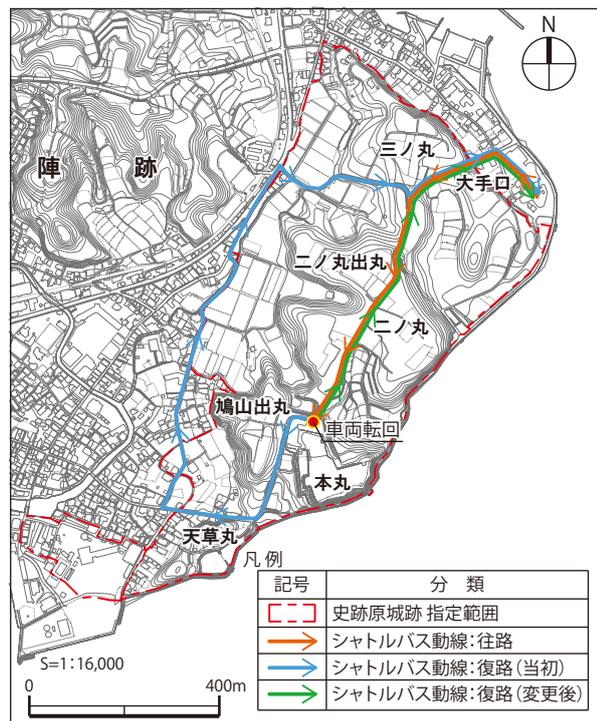
図 3-27 現状のシャトルバス動線

現在は運行を行っていないが、平成 30 年 10 月から原城跡で運行していたシャトルバスの経過等について述べておく。

以上のような状況を背景として、平成30年10月より史跡内に駐車が出来ないことを仮設看板によって明示したうえで、大手口駐車場に隣接する真砂前から本丸までを往来するシャトルバスの運行を開始した。同時に市道上には交通誘導員を配置し、車両による来訪者に対して大手口駐車場の利用を促した。運行の時間帯は9時から16時半までで、25人乗りバスを30分間隔に無料運行するものである。時短効果としては、大手口から本丸まで、大人の足で約10～15分かかるところが、約2分に短縮されるものであった。

シャトルバスの運営を行う中では、燃料費や人件費などのコスト面や、歩車分離による歩行者の安全確保も課題として認められた。また史跡内にシャトルバスの転回に適した場所がないため、運行当初の復路は、本丸前から天草丸方面に抜け、仕寄場方面の集落経由で周回する経路であったが、集落内の道路も狭く、安全面に対する地元からの懸念も高まったため(25P【来訪者対応】参照)、暫定措置として本丸前の広場で転回し、大手口と本丸前を往復する経路へと変更している。

- ・本丸およびその周辺には、総合案内所、本丸内トイレ、仮設バイオトイレ、東屋、シャトルバスの転回場所(暫定)、身障者用駐車スペース(暫定)など、便益施設の多くが集中している(図3-27)。これらは体系的に整備されたものではなく、古くに史跡の整備計画に基づかず設置されたものや、近年増加した来訪者対応として、仮設あるいは暫定的に設置した施設が積み重なった状態である。これら施設が本丸周辺に集まった要因は、本丸の調査整備が相対的に進み、原城跡の見どころが集中するためであるが、見方を変えると、本丸以外の原城跡の見どころを十分に周知活用してこなかったという反省に立つ必要がある。そのため本計画では、史跡全体を俯瞰したうえで必要となる便益機能の検討と施設配置計画が必要である。そのうえで、本丸周辺に集中している便益施設の活用について精査し、更新を含む継続利用、移設撤去、廃止等の方針を判断していく必要がある。以下の曲輪等においても、記載は省略するが同様である。

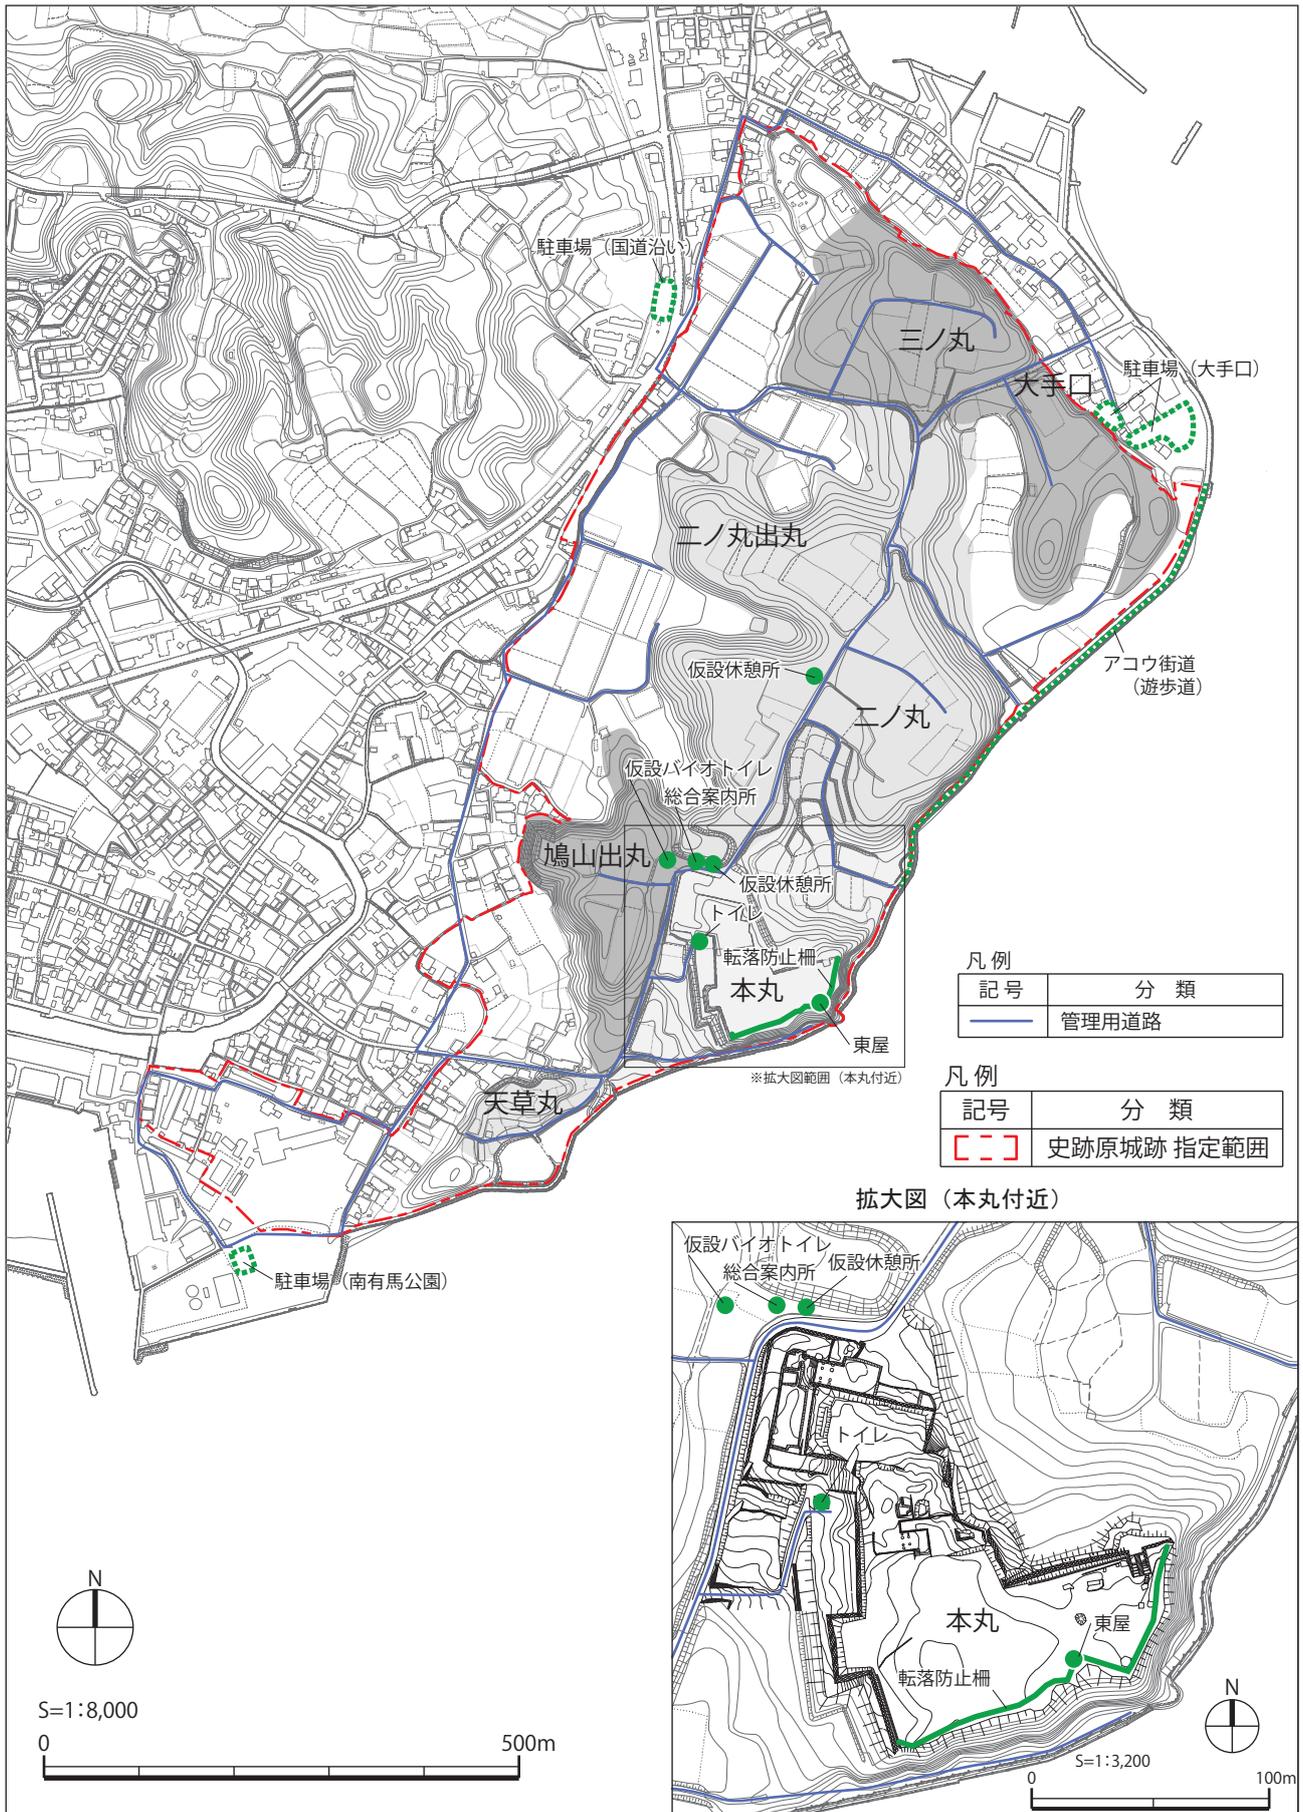
図 3-28 原城跡の現状の管理・便益施設位置図

便益施設としては、本丸前の総合案内所、本丸内トイレ（S59）、空堀そばの仮設バイオトイレ（H28）、本丸内の東屋（S39）、総合案内所付近および二ノ丸の仮設休憩所などがある。本丸前の総合案内所は、平成 23 年度に観光ガイドの待機所としてコンテナハウスを設置したものを、平成 30 年度より総合案内所と位置づけて運用している。内部面積は約 10 m²であり、事務机やガイド活動に必要な用具を置くとかなり手狭であり、2 人ほどが詰めると相当に窮屈な状態となっている。このほか、暫定的に総合案内所付近を身障者用駐車スペース、本丸入口広場をシャトルバスの暫定的な転回場所と位置づけている。ただしシャトルバスの運行は新型コロナウイルスの感染拡大以降、休止している。便益施設の課題として、次のような点が挙げられる。

- ・原城跡の史跡周辺の便益施設として、史跡見学用の駐車場として整備したものは大手口駐車場、原城駐車場がある。史跡整備の目的で設置されたものではないが、天草丸南側の公園駐車場も利用が可能である。また、二ノ丸および三ノ丸の東側海沿いには護岸の管理道があり、「アコウ街道」として、遊歩道的に史跡の見学動線や住民のウォーキングコースとして活用されている(図 3-28)。施設そのものの課題は認められないが、本計画に基づく原城跡の史跡

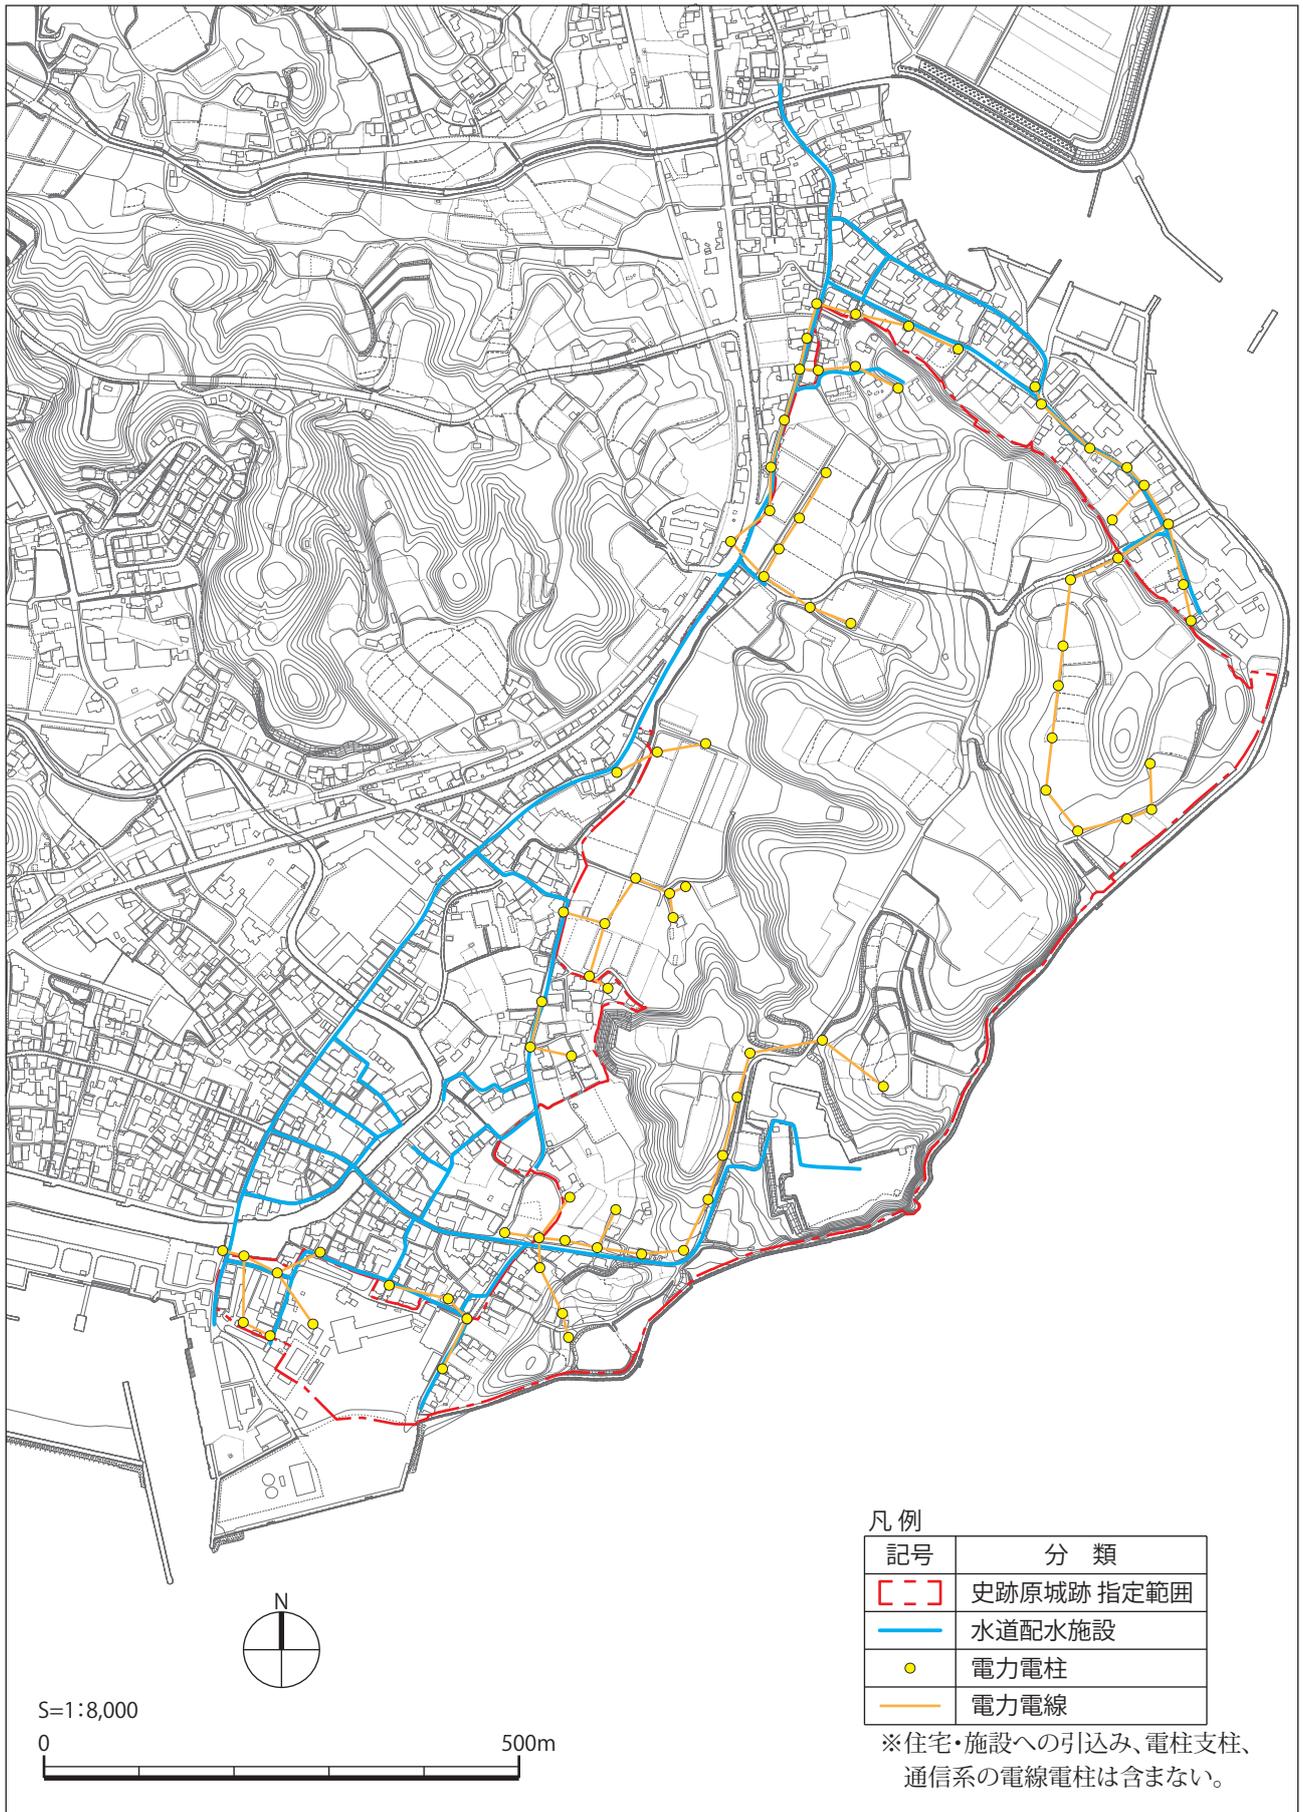
図 3-29 史跡内および史跡境界付近の水道・電力供給図

原城跡の現状の管理施設は、電気や水道、本丸の転落防止柵および史跡内を通る道路など

がある。電気・水道は、昭和 30 年代から実施された公園化の際に設置されたものを保存管理用として利用している。本丸の転落防止柵は、平成 28 年度に老朽化したネットフェンスを、安全対策のため仮設的に竹柵に改修した経過がある。管理施設の課題は次のような点である。
