## 第7節 動線計画

## 第8節 遺構の表現に関する計画

## 第9節 修景および植栽に関する計画

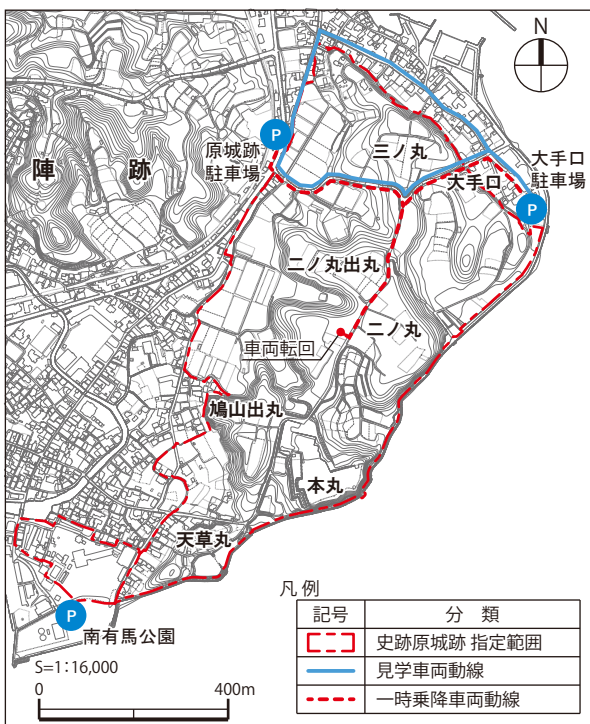
見学歩行者の安全性向上策として、現状の利用形態を制限する方法が考えられるが、市道解除等の措置が必要であり、現状は地域住民および耕作者の理解を得ることは困難であるため、本計画において新たな制限は設けない。そのうえで、史跡の外周を北回りして大手口駐車場へのアクセスが可能であることの表示、また前段に記載した複数の歩行者動線を提示することで、歩車の分離を促す。

また足腰の弱い方や、限られた見学時間で整備・遺構の顕在化が進んだ本丸の見学を希望される方のために、見学動線が集中してくる二ノ丸の一角に車両の転回場を設け、見学のための一時乗降を認めるよう計画する。ただし駐車は認めず、見学者を降車させた後、車両は史跡外の駐車場への移動を促す（本章第 11 節において後述）。

図 5-16 見学車両動線計画

## ②見学車両動線計画（図 5-16）

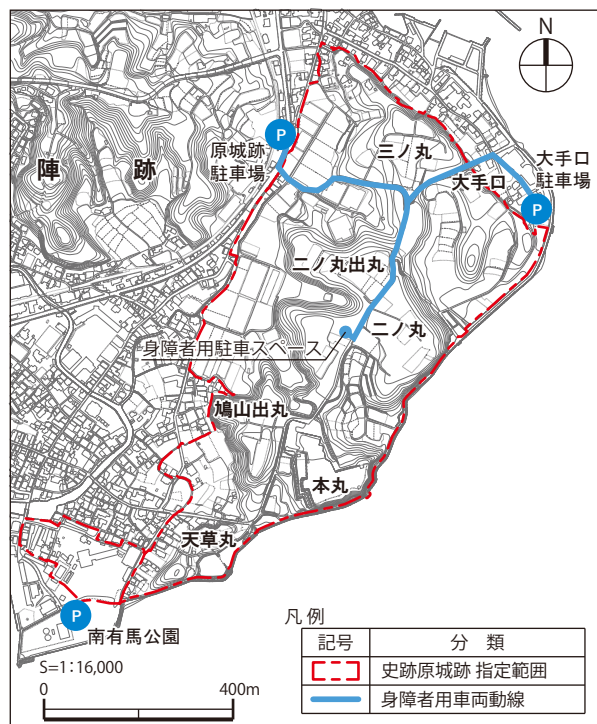
本章第 11 節の便益施設整備計画において、二ノ丸に案内所兼管理棟、休憩施設と併せて身障者用を含むトイレを整備することとしている。史跡が広大かつ高低差が大きいため、これら便益施設と併せて身障者用車両の駐車スペースを設ける。

なお、空堀そばに暫定的に設けている身障者用車両の駐車スペースは、二ノ丸の便益施設の整備後に廃止する。

図 5-17 身障者用車両動線計画

## ④身障者用車両動線計画（図 5-17）

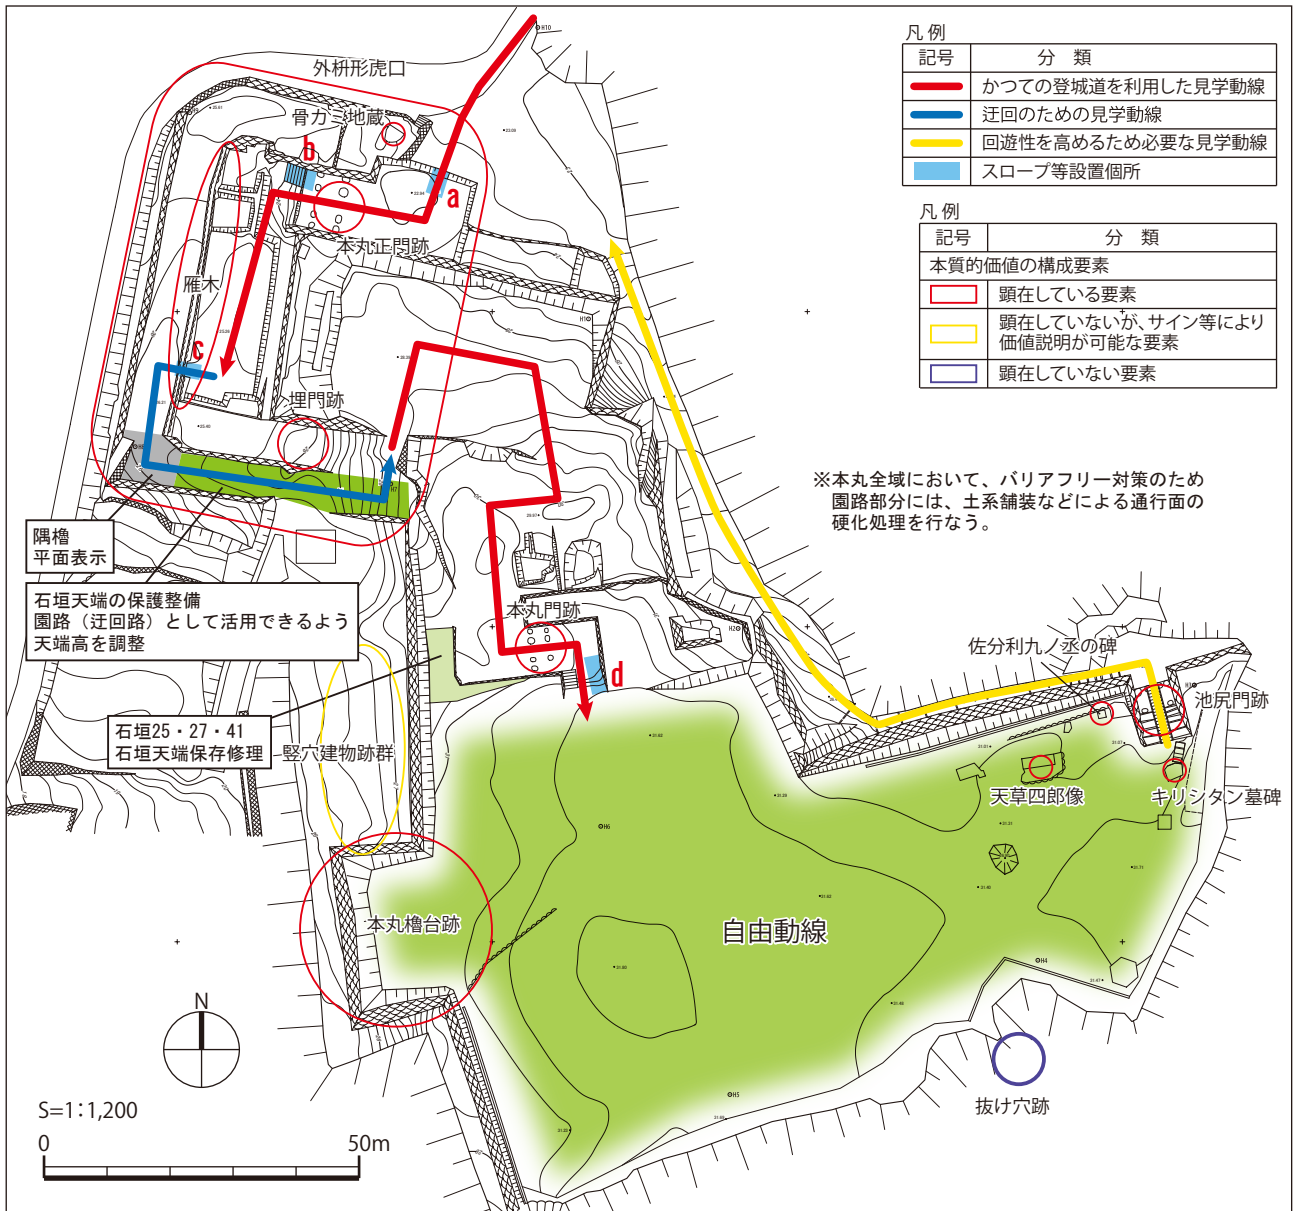
図5-18 本丸の見学動線計画

本丸の構造的な特徴の一つとして、本丸正門跡から枡形が連続する巨大な通路空間がある。本丸の動線計画では、まず城本来の登城道をできるだけ活用し、複雑で攻めにくい構造を見学者が体感し、その価値を理解できるようにする。また保存活用計画に掲げたバリアフリーの目標を実現するため、史跡景観との調和を十分に図りながら、足腰の弱い方や車椅子でも本丸への登城が可能となるような整備手法を用いる。

まず経路について、本丸正門跡より入り、武者だまりを經由して埋門跡へと向かうが、埋門跡付近では城の破却工程を伝えるための表示整備を実施済みであり、転落した築石や掻きこまれた栗石を敷き詰めているため、歩行者が通行することはできない。高架のウッドデッキやスロープによって整備箇所の上を渡る方法についても検討を行ったが、工作物の規模が長大となり史跡景観へ与える影響や、埋門跡での破却表示整備を大きく覆い隠してしまう点が問題である。そのため埋門跡付近では、原城本来の城道ではないが、見学者をいったん石畳上に迂回させ、埋門跡を過ぎた付近で本来の城道に回帰させ、動線上の途中にある曲輪へと引き込むこととする。迂回地点での説明表示においては、本来の城道を示すなどし、見学者に誤解を与えないよう対策を行う。なお埋門跡南側の石垣は、本章第 2 節において、現況に近い形での保存整備とし、本来想定される高さまでの植生土のう積みは行わないよう計画したことから、迂回動線としての活用が可能である。また、埋門跡と本丸の間にある曲輪の本来の城道は、発掘調査において詳細が判明しておらず、将来的な再検証が必要であるが、動線計画の路線は現状に合わせた設定とする。曲輪を抜けた後、本丸門跡を經由して本丸に至る動線とする。

- a：本丸前の広場空間より、本丸正門跡の露出展示箇所へ降りる付近
- b：本丸正門跡を抜け、虎口帯の武者だまりへ上がる付近
- c：埋門跡の破却工程展示を迂回するため、武者だまりより石畳上へ上がる付近
- d：本丸門跡を抜け、本丸へと上がる付近

いて計画の詳細を示す（図 5-18）。

以上の 4 地点においては、高低差を解消するためスロープ等を設置して対応を図る。なおスロープ等の工作物を設置する際の規格や構造について、「高齢者、障害者等の移動等の円滑化の促進に関する法律」第 13 条に従い、「都市公園移動等円滑化基準」を考慮するが、同法律施行規則第 2 条により、文化財保護法で規定される現状変更は除外されるという条件も踏まえ、門跡の重要遺構などの見せ方に重大な影響を与えない範疇で、スロープ勾配をできるだけ緩やかにするなどの調整を行う。また通常の基準よりも急勾配なスロープの設置を避けられない箇所も想定されるため、電動アシスト車椅子の貸出や案内スタッフによる登城サポートなど登城の利便性と安全性確保について最大限の配慮を行う。

a 地点では置き型のスロープを設置済みであり、本計画においても利用を継続する。

b 地点は、スロープ等の工作物により高低差の解消を図る。本丸の入口にあたる重要箇所であり、史跡景観への影響を踏まえながら、実施までに手法の検討を重ねるものとする。

c 地点は現状を生かし、工作物を設置せず、保護盛土を緩勾配で擦り付ける手法により、対応を図る。

d 地点は、スロープ等の工作物により高低差の解消を図る。なお、本丸門跡西側の石垣天端沿いは、現況が緩い斜路になっており、こちらから迂回し本丸に至る方法も検討したが、本章第2節において、築城時には存在していたと推定される石垣41の表現および本丸門跡の桁形虎口を構成する石垣25および石垣27の天端保存整備を行うよう計画しており、通行はできなくなることから迂回案は除外している。

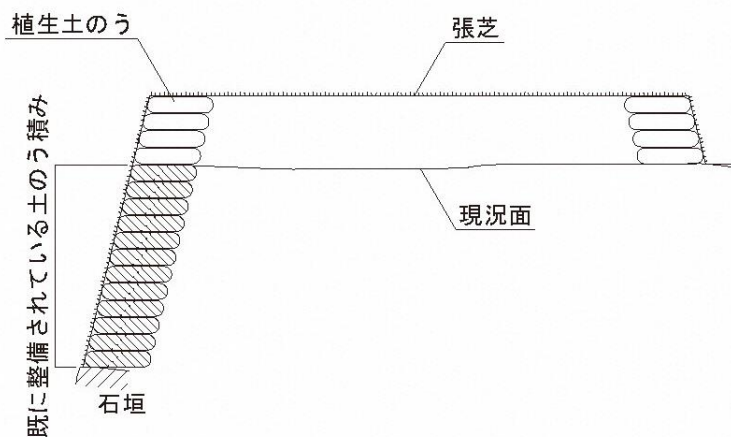
本丸櫓台跡における発掘調査では、礎石等は確認しておらず、櫓の規模が明らかでない。そのため、櫓建物に関する表示は行わず、ここでは櫓台の範囲に植生土のうを周囲よりも一段高く積んで盛り上げ、天端面に張芝を行う等の半立体的表示を行う。

足腰の弱い方や、身障者の方も、半立体的整備を行った櫓台跡に上がれるよう、スロープ等の施設を一部に設ける。

図 5-21 本丸櫓台跡整備模式図

#### c) 本丸櫓台跡 (図 5-21)

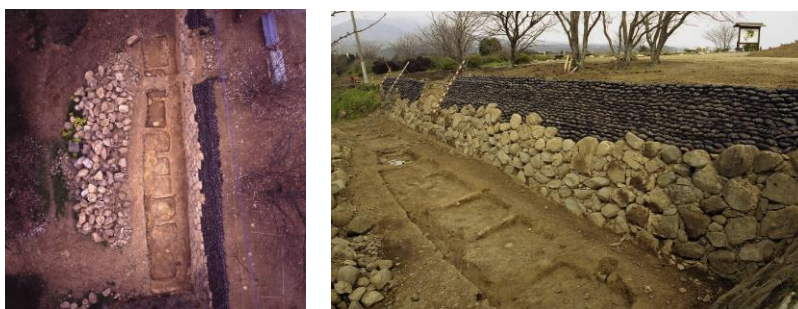
本丸櫓台跡の北側下方では、島原・天草一揆の際の竪穴建物跡群を発掘調査で確認している(写真 5-10)。一揆勢が籠城のために設けたと考えられる遺構であり、1辺が2~3mの

竪穴が9棟連なっているものである

写真 5-10 本丸櫓台跡下方の竪穴建物跡群（発掘調査時）

籠城の様子を伝える遺構として立体的表示整備を行う。ただし遺構検出時点において後世の削平が認められたため、推定復元を一部含む形状で整備する。手法は、地表面に保護盛土を行ったうえで透水性の土系舗装とする。保護盛土により近接する石垣の根石が覆われるため、整備高など設計段階で十分な検討を行うものとする。原城本来の動線上にある遺構ではないため、整備箇所へのアクセス動線は設けず、本丸櫓台跡から見下ろす形で解説サインを設置する。

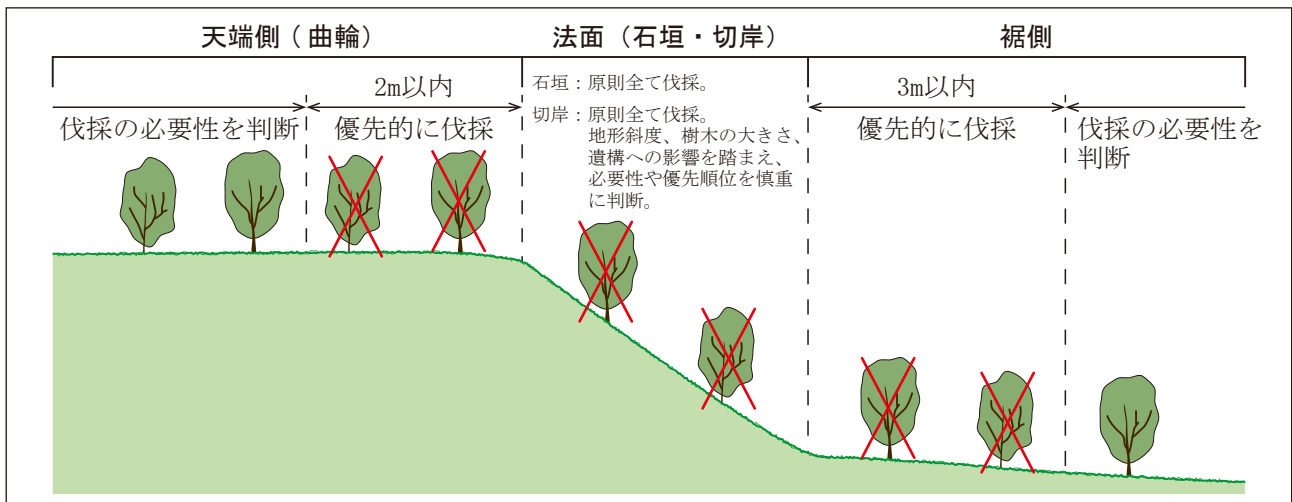
図 5-23 遺構保護のための樹木への対応イメージ図

原城跡の本丸には石垣、本丸以外の曲輪では切岸といった具合に、曲輪のアウトラインを構成する重要遺構が残されている。こうした法面の性質を持つ遺構保護のため、石垣天端（写真 5-11）や切岸と認められる法面付近に樹木が生育している場合の管理について、表 5-16 および図 5-23 のとおり対応を計画する。

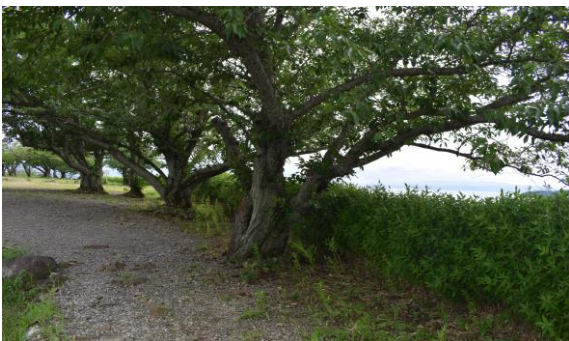
写真 5-11 本丸 石垣天端沿いの樹木

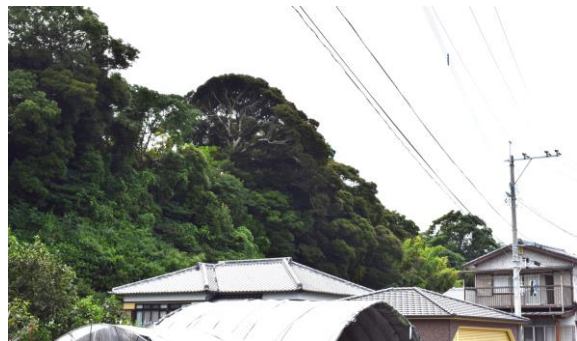
写真 5-12 三ノ丸 史跡境界付近の住宅地に近い樹木

原城跡の一部では、古くから生育した大木が群生し、史跡北部の三ノ丸のように、史跡外の住宅地に隣接している箇所がある（写真 5-12）。そのため台風などの自然災害を想定し、住宅地や史跡の保存に影響が及ばないよう、適宜、樹木の強剪定または必要に応じて伐採を行うなど、災害の予防に努める必要がある。

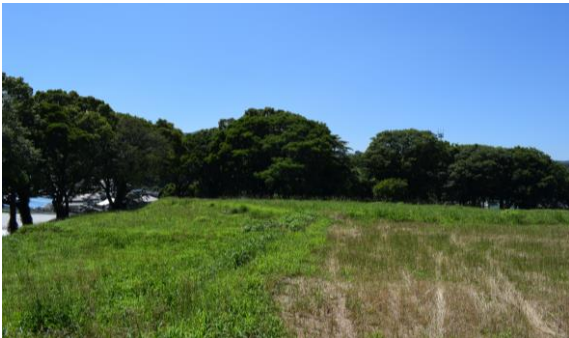
写真 5-13 ニノ丸出丸 陣跡への眺望に対する支障木

しかしながら、原城跡から陣跡方面を眺望する際、二ノ丸出丸のように高木が密集し、陣跡への眺望が確保できない場所もある（写真 5-13）。そのため、史跡内から陣跡への眺望とともに、その価値を伝えようとする地点（図 5-24 参照）において支障がある樹木は、伐採または強剪定など必要な措置を行うものとする。ただし伐採や強剪定は一度には行わず、緑陰の確保や史跡景観との調和にも十分配慮し、眺望確保の効果を確認しながら段階的に行うものとする。

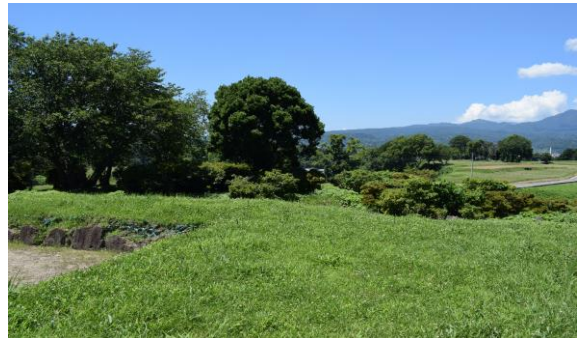
写真 5-14 本丸 本来の城道にある動線支障木

る腰曲輪を經由する形の動線となるが（123P～125P、本章第7節「動線計画」3）本丸の見学動線参照）、その一部にはツツジが密生し、見学者の通行に支障を来たす箇所がある（写真5-14）。

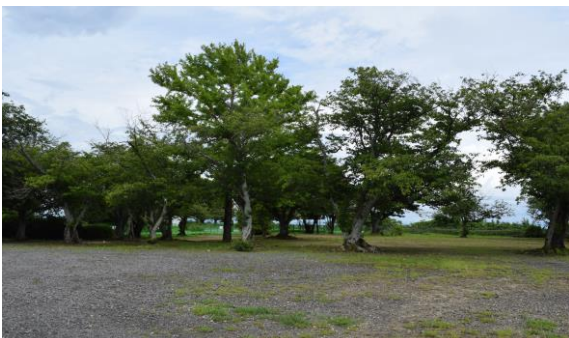
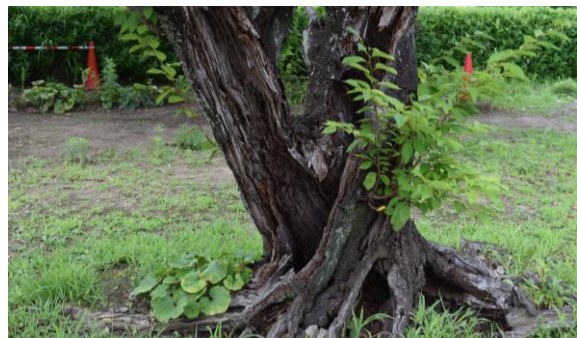
写真 5-15 本丸 ソメイヨシノ（遠景）

写真 5-16 本丸 ソメイヨシノの枯木化状況（近景）

史跡内の樹木には老木化が進んだものも多く見られ（写真5-15、写真5-16）、台風などの強風時には幹や枝が折れやすく、遺構の保存、見学者の安全確保や良好な史跡景観に影響を及ぼす可能性がある。そのため、枯木の伐木や強剪定については、予防措置を含めて適宜行うものとする。
