全てはその1秒のために

新しく整備されたさまざまな訓練施設

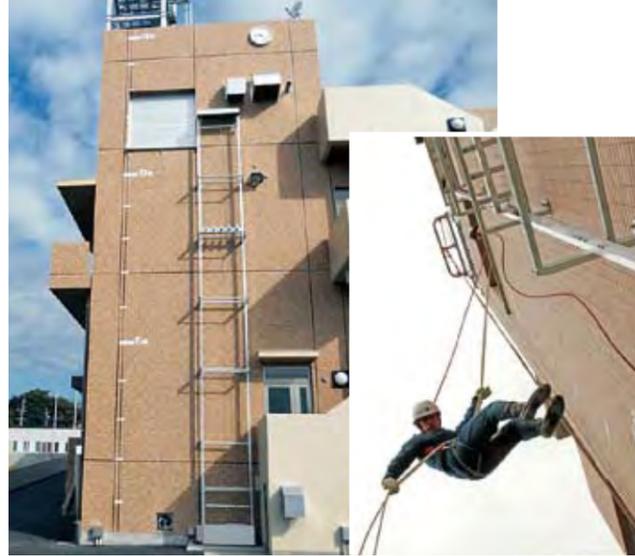
訓練塔

高さ15メートルに及ぶ訓練塔では、登坂訓練や降下訓練などを行うことができる。また、屋上の無線塔からは、南有馬町の原城付近から有家町の一部まで見渡すことができる。

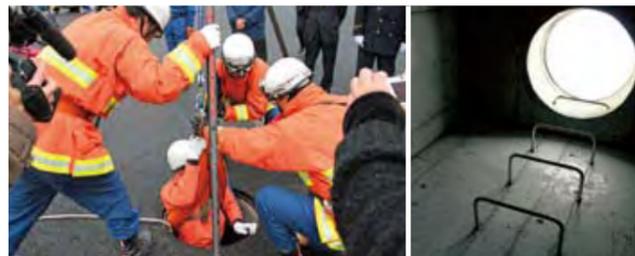
立坑救助訓練施設

立坑救助訓練とは、狭い穴からの救出を想定した訓練のこと。専用の施設を備えることで、万一の際に、迅速に対応することができる。

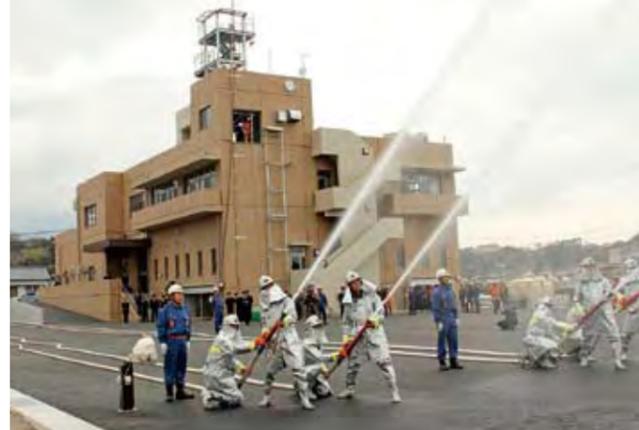
屋外訓練場

ドクターヘリなどの緊急着陸のためのヘリポートを兼ねている。十分な広さを備え、署員のみならず、市内の分署員、消防団員などとの合同での屋外訓練も行うことができるのも特徴。また、60トンの防火水槽を備え、放水訓練を行うことができる。
