## 第5節 史跡指定状況と経緯

## 第6節 発掘調査の概要と成果

## 第7節 指定地の状況

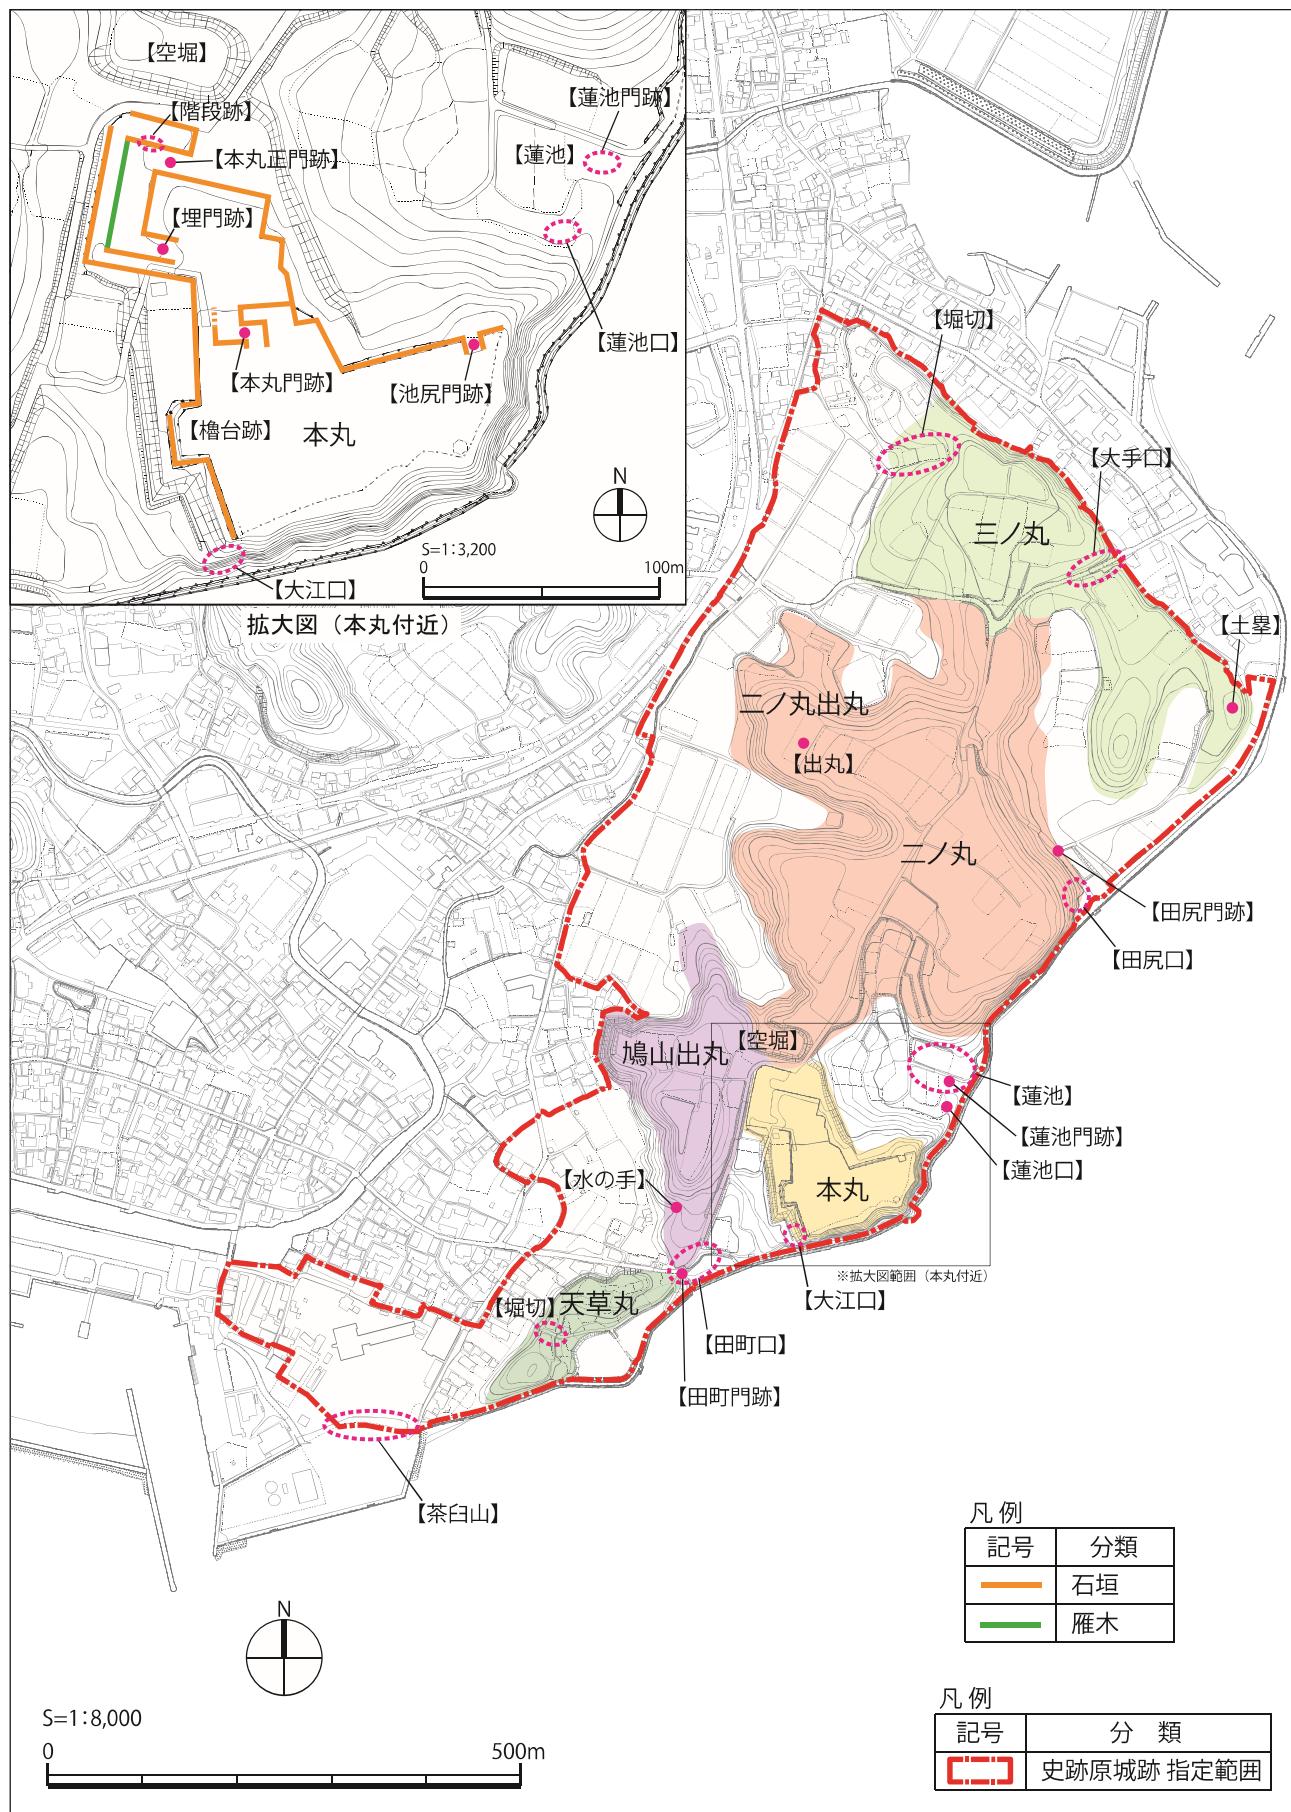
図 2-22 原城跡 有馬氏時代の遺構等分布図

原城は、有明海に突出した広大な台地全体を城域とし、本丸、二ノ丸、三ノ丸、天草丸、鳩山出丸などから構成されている。本丸は織豊系の特徴を持つ総石垣造りで、天守相当の櫓台、枠形虎口、礎石建ちの門跡を検出したほか、大量の瓦が出土するなど近世城郭の特徴をよく示している。

二ノ丸など他の曲輪は、台地全体にわたって分立するように配置されている。大手など一部において近世的な普請が行われている可能性はあるが、全体的に見て、本丸を除く曲輪は中世的な土造りの構造となっている。三ノ丸の北東側に大手があり、ほかに田町門、池尻門、蓮池門、田尻門がある。現在顕在化している遺構の多くは有馬氏により築かれたものだが、破却を受けた石垣など一部の遺構は一揆の影響を受けている。

原城は北、東、南の三方を海に面し、また築城当時において西側は湿地帯であったため、防御に非常に適した立地となっていた。特に本丸については、北側には空堀が設けられ、北東の蓮池周辺も谷となっており、天然の堀の役割を果たすに十分な地形であった。加えて本丸の北西にある外枠形虎口は、本丸の曲輪の半分ほどの面積を持つ巨大なものであり、かつ多くの折れを伴う複雑な構造となっている。立地を含め、原城は極めて防衛機能に優れた構造となっていた。後に起こる島原・天草一揆において原城に籠城した一揆勢は、圧倒的に多勢である幕府軍を約3ヵ月に渡り苦戦させた。その防衛機能の高さが、奇しくも実戦によって証明された形である。

以下、原城跡の主な遺構について整理しておく。(表2-9、図2-22、図2-23参照)

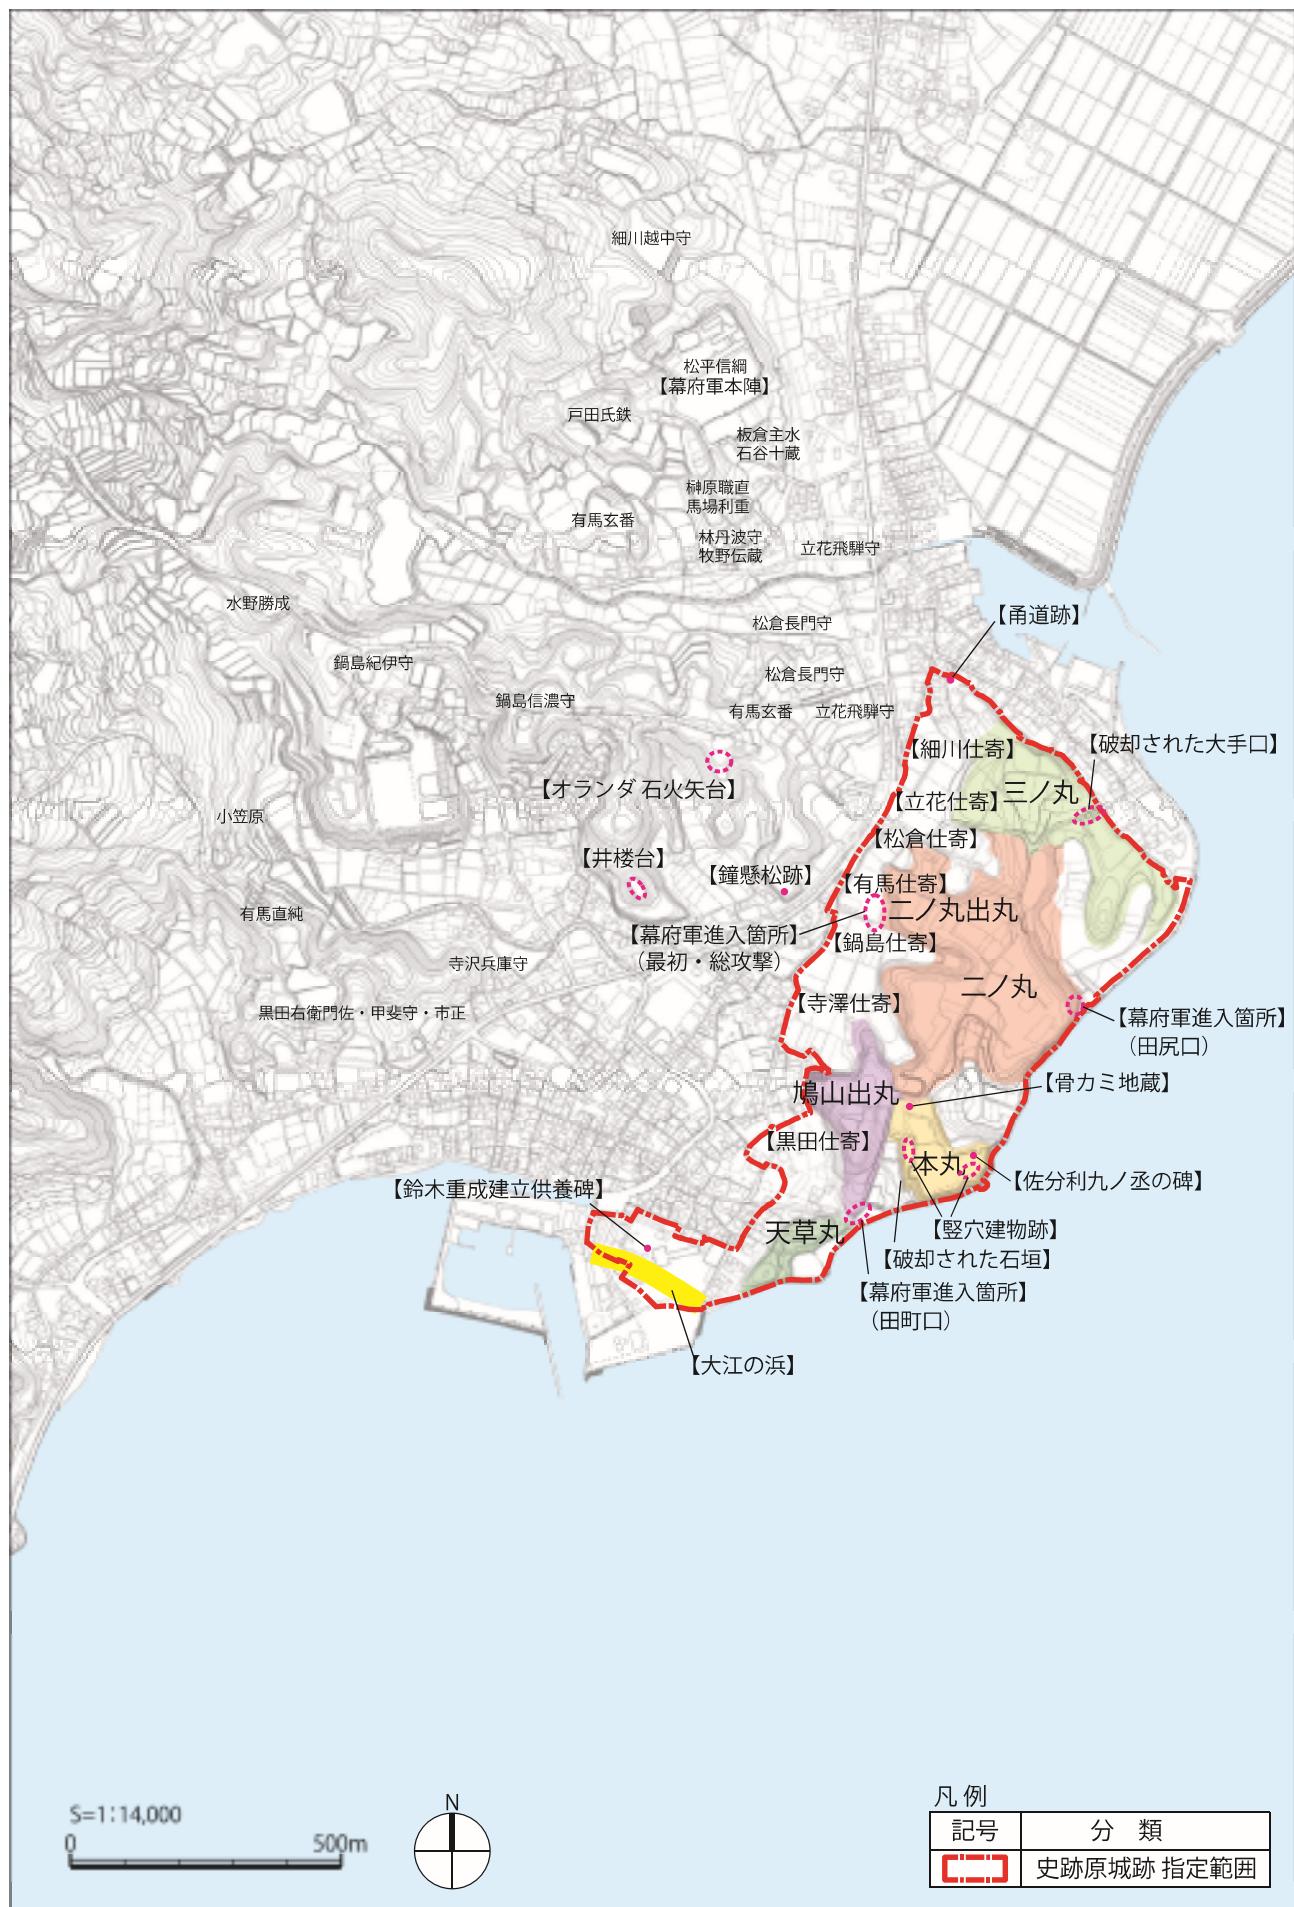
図 2-23 原城跡 島原・天草一揆の遺構等分布図

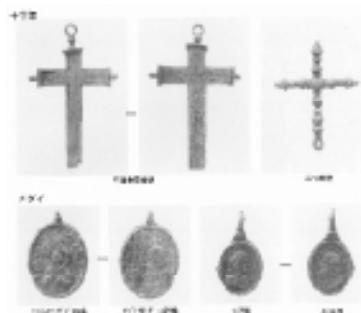
写真2-⑪ メダイと十字架

十字架のうち青銅製は2点あり、うち1点は箱形の聖遺物容器である。縦軸上部に環があり、横軸先端に突起物が突く。表裏面とも魚子(ななこ)文様の細工を施し、図柄として星、茨冠、釘、釘抜、槌、槍、薦状の植物などが描かれている。もう1点は、軸部が大小の算盤玉を交互に繋いだような形状のものである。縦軸上部と横軸先端に小さい玉状の突起があり、縦軸の下部に環が突く。

メダイは主に真鍮製で、図柄として福音者、聖母、天使などを描き、ポルトガル語による銘文「LOVVADO SEIA O SANCTISSIMO SACRAMENTO」(いとも尊き聖体の秘蹟ほめ尊まれ給え)が確認できた資料もある。

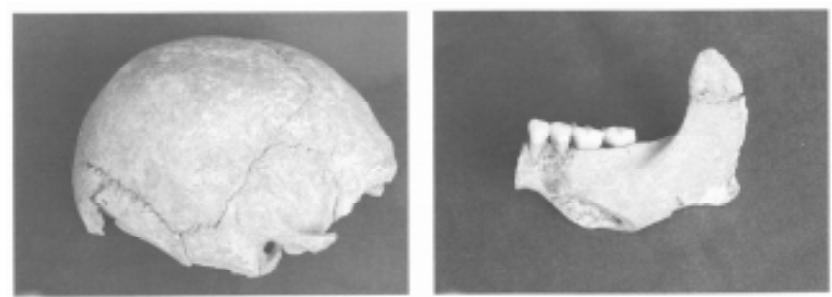
写真2-⑫ 出土人骨

破却により突き崩された石垣築石の下や、本丸内外の堅穴などからは、多くの人骨が出土しているが、部位はバラバラに散乱している状況であった。決して埋葬されたものとは呼べず、切り刻まれた人体が、城の破却に伴って廃棄されているという状況である。調査では十字架やメダイ、ロザリオの珠などキリスト教の信心具も多く出土し、人骨との共伴も確認している。歴史として語られてきたキリスト教一揆としての側面が、調査においても顕著に確認することが出来たと言える。極めて凄惨な戦後処理の背景には、地方の一揆という性質に、このような宗教一揆の性質が加わっていたということも、大きな要因として捉えられる。

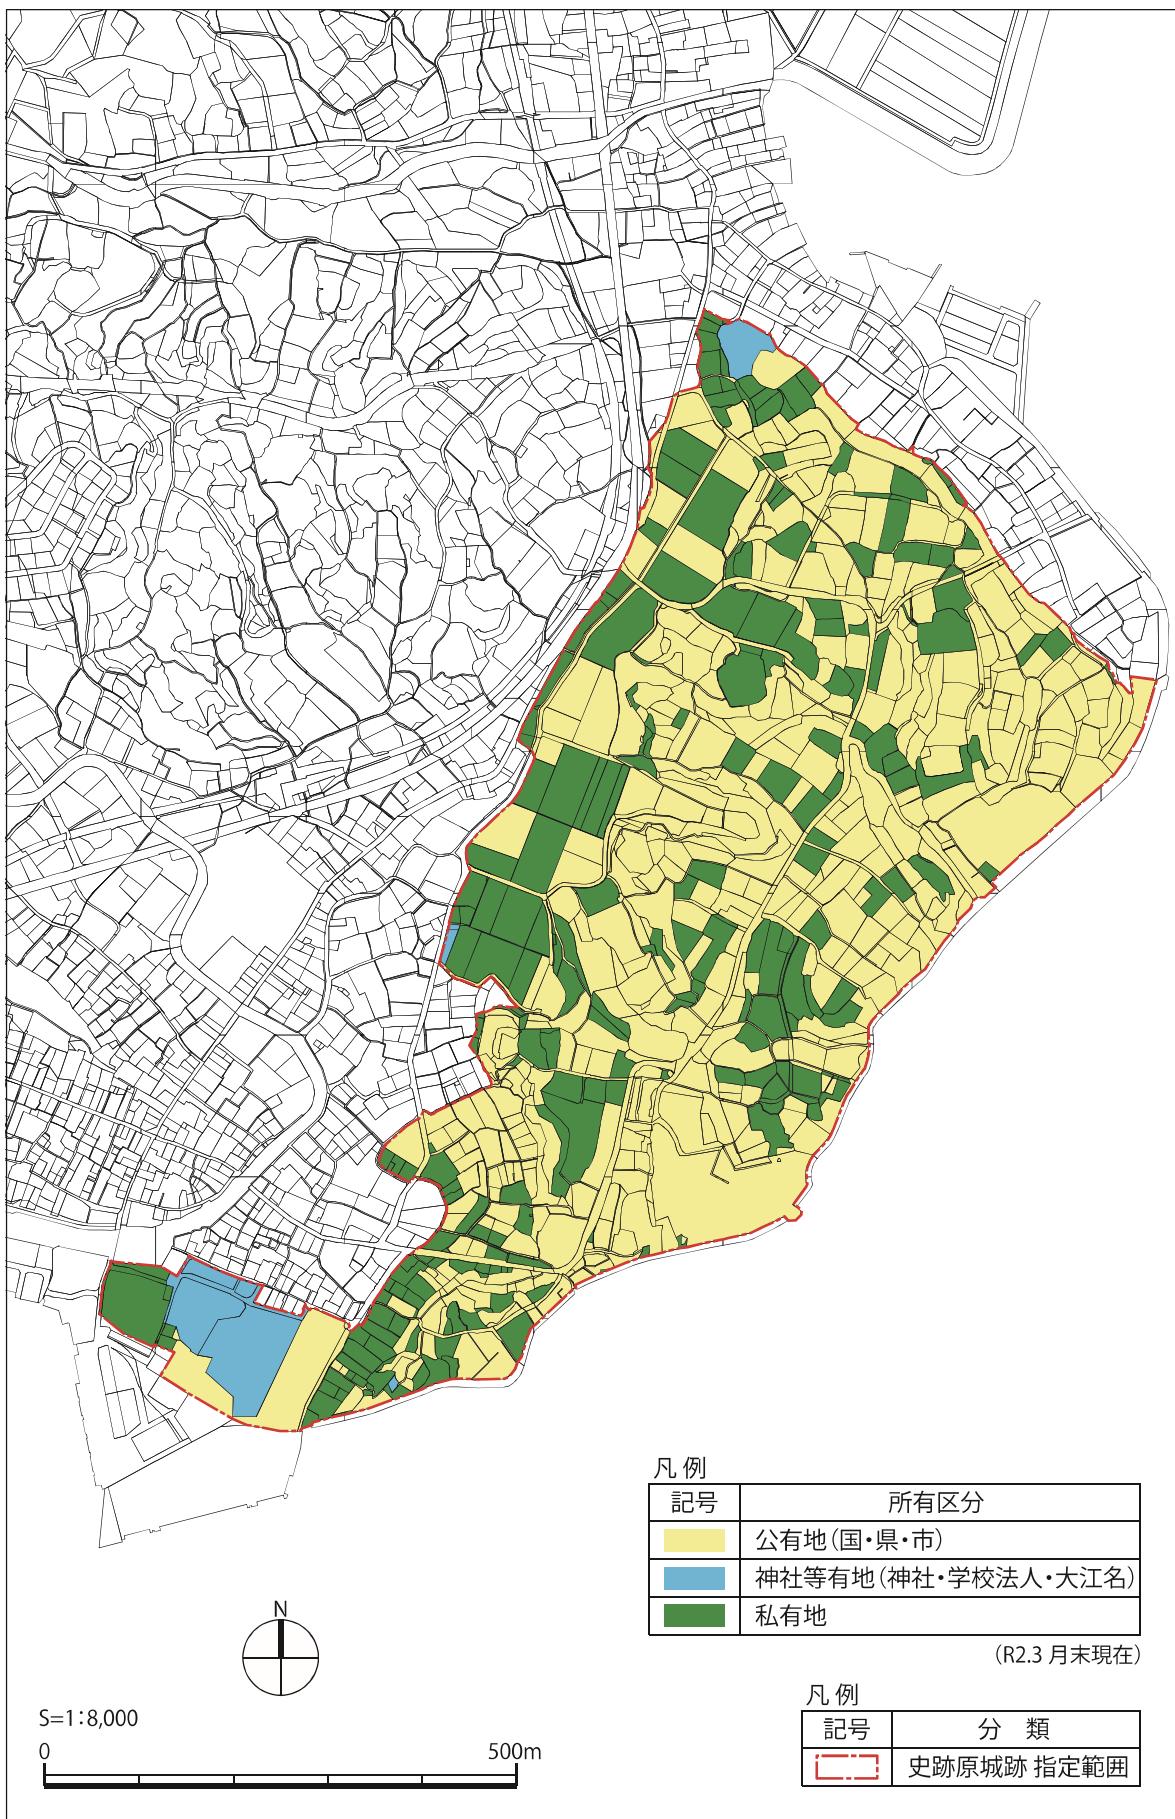
図 2-24 土地所有区分図

原城跡指定範囲内の土地所有状況の概要は以下のとおりである。(表 2-10、図 2-24 参照)

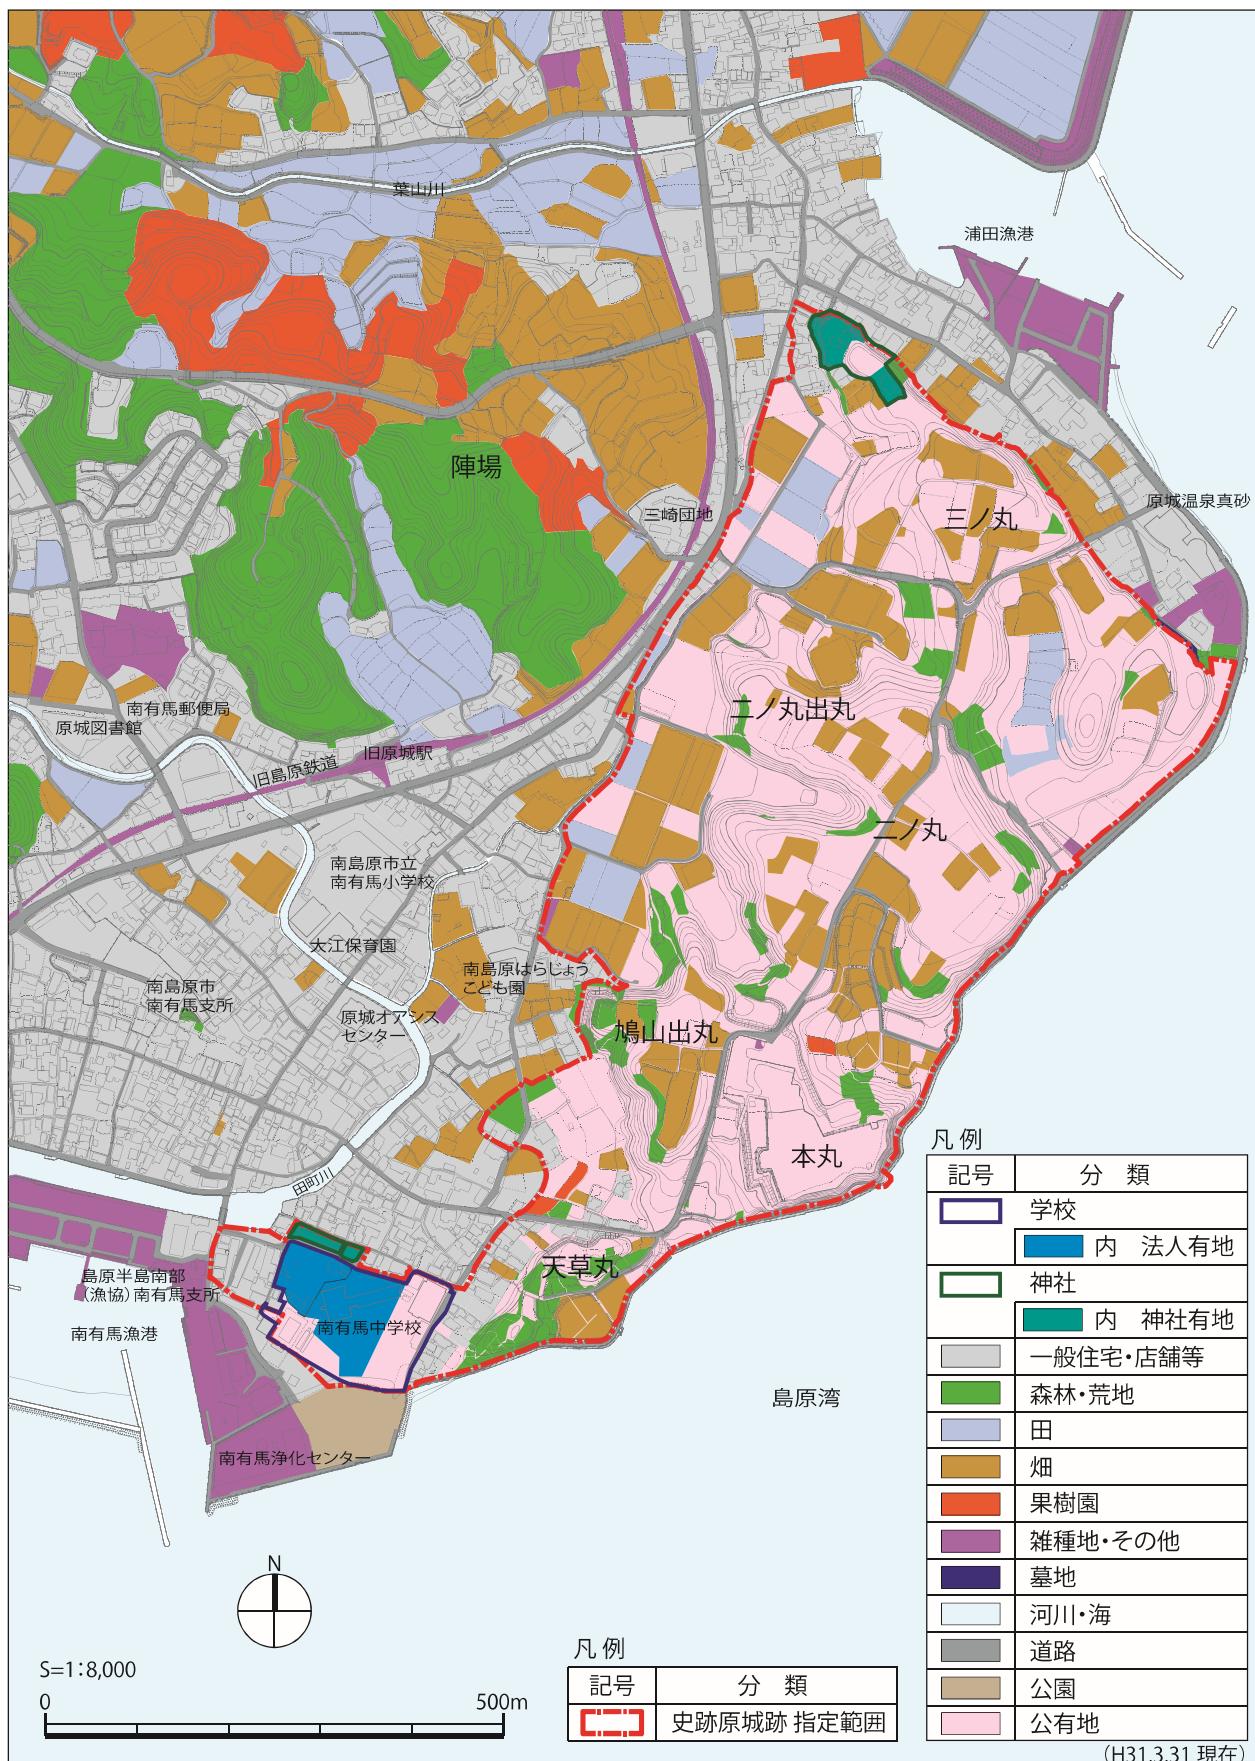
図 2-25 土地利用区分図

史跡原城跡の土地利用は、主に西側の低地部が水田、台地上の平坦面は畠地、台地縁辺の斜面地は畠地・森林・荒れ地となっている。この他、本丸の平坦面上は公園として利用されている。また、史跡指定地の北部と南部には神社・学校・宅地などがある。(図 2-25 参照)

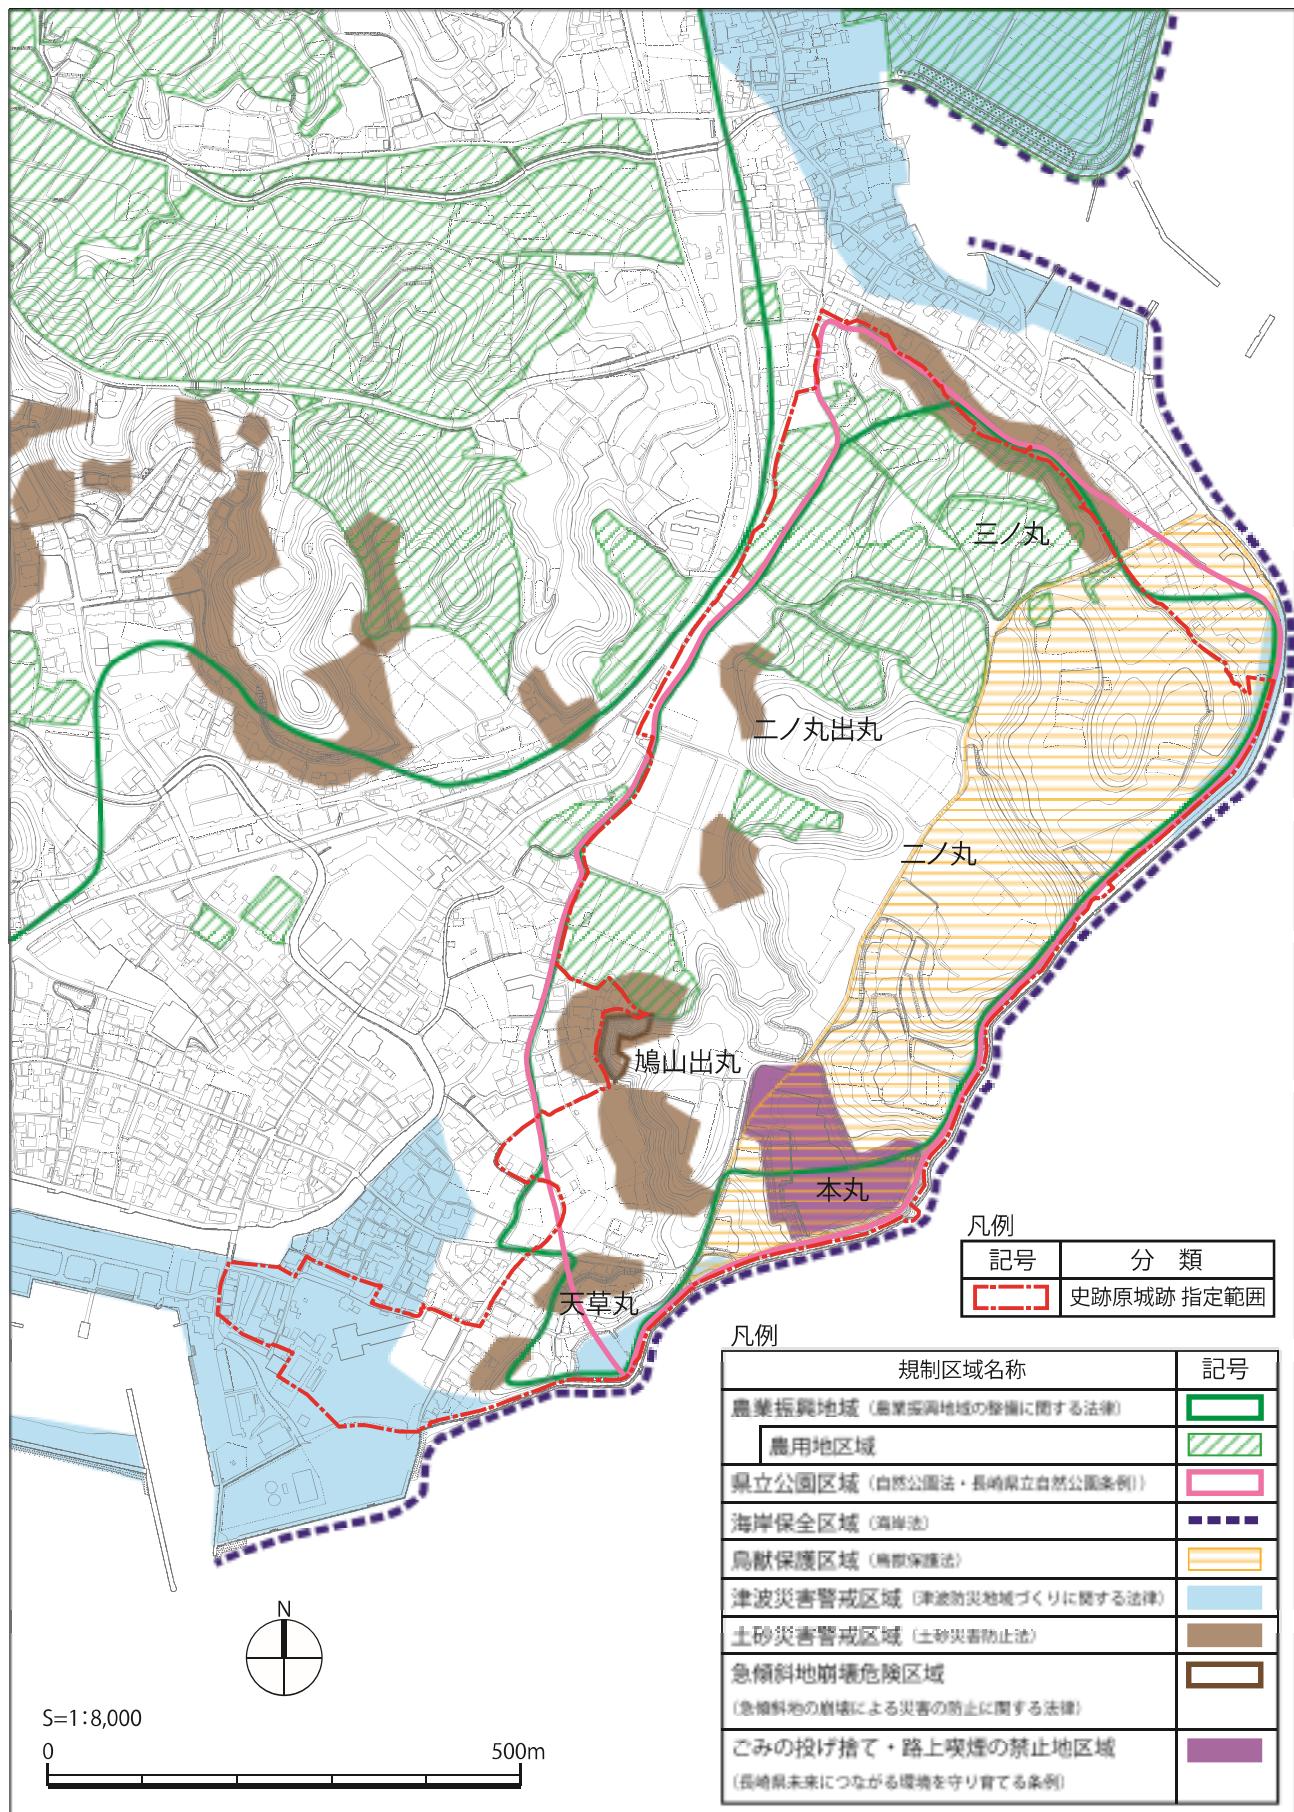
図 2-26 原城跡周辺の法規制範囲図 (1)

以下、計画対象地にかかる主な関連法規を示す。(表 2-11、表 2-12、図 2-26、図 2-27 参照)

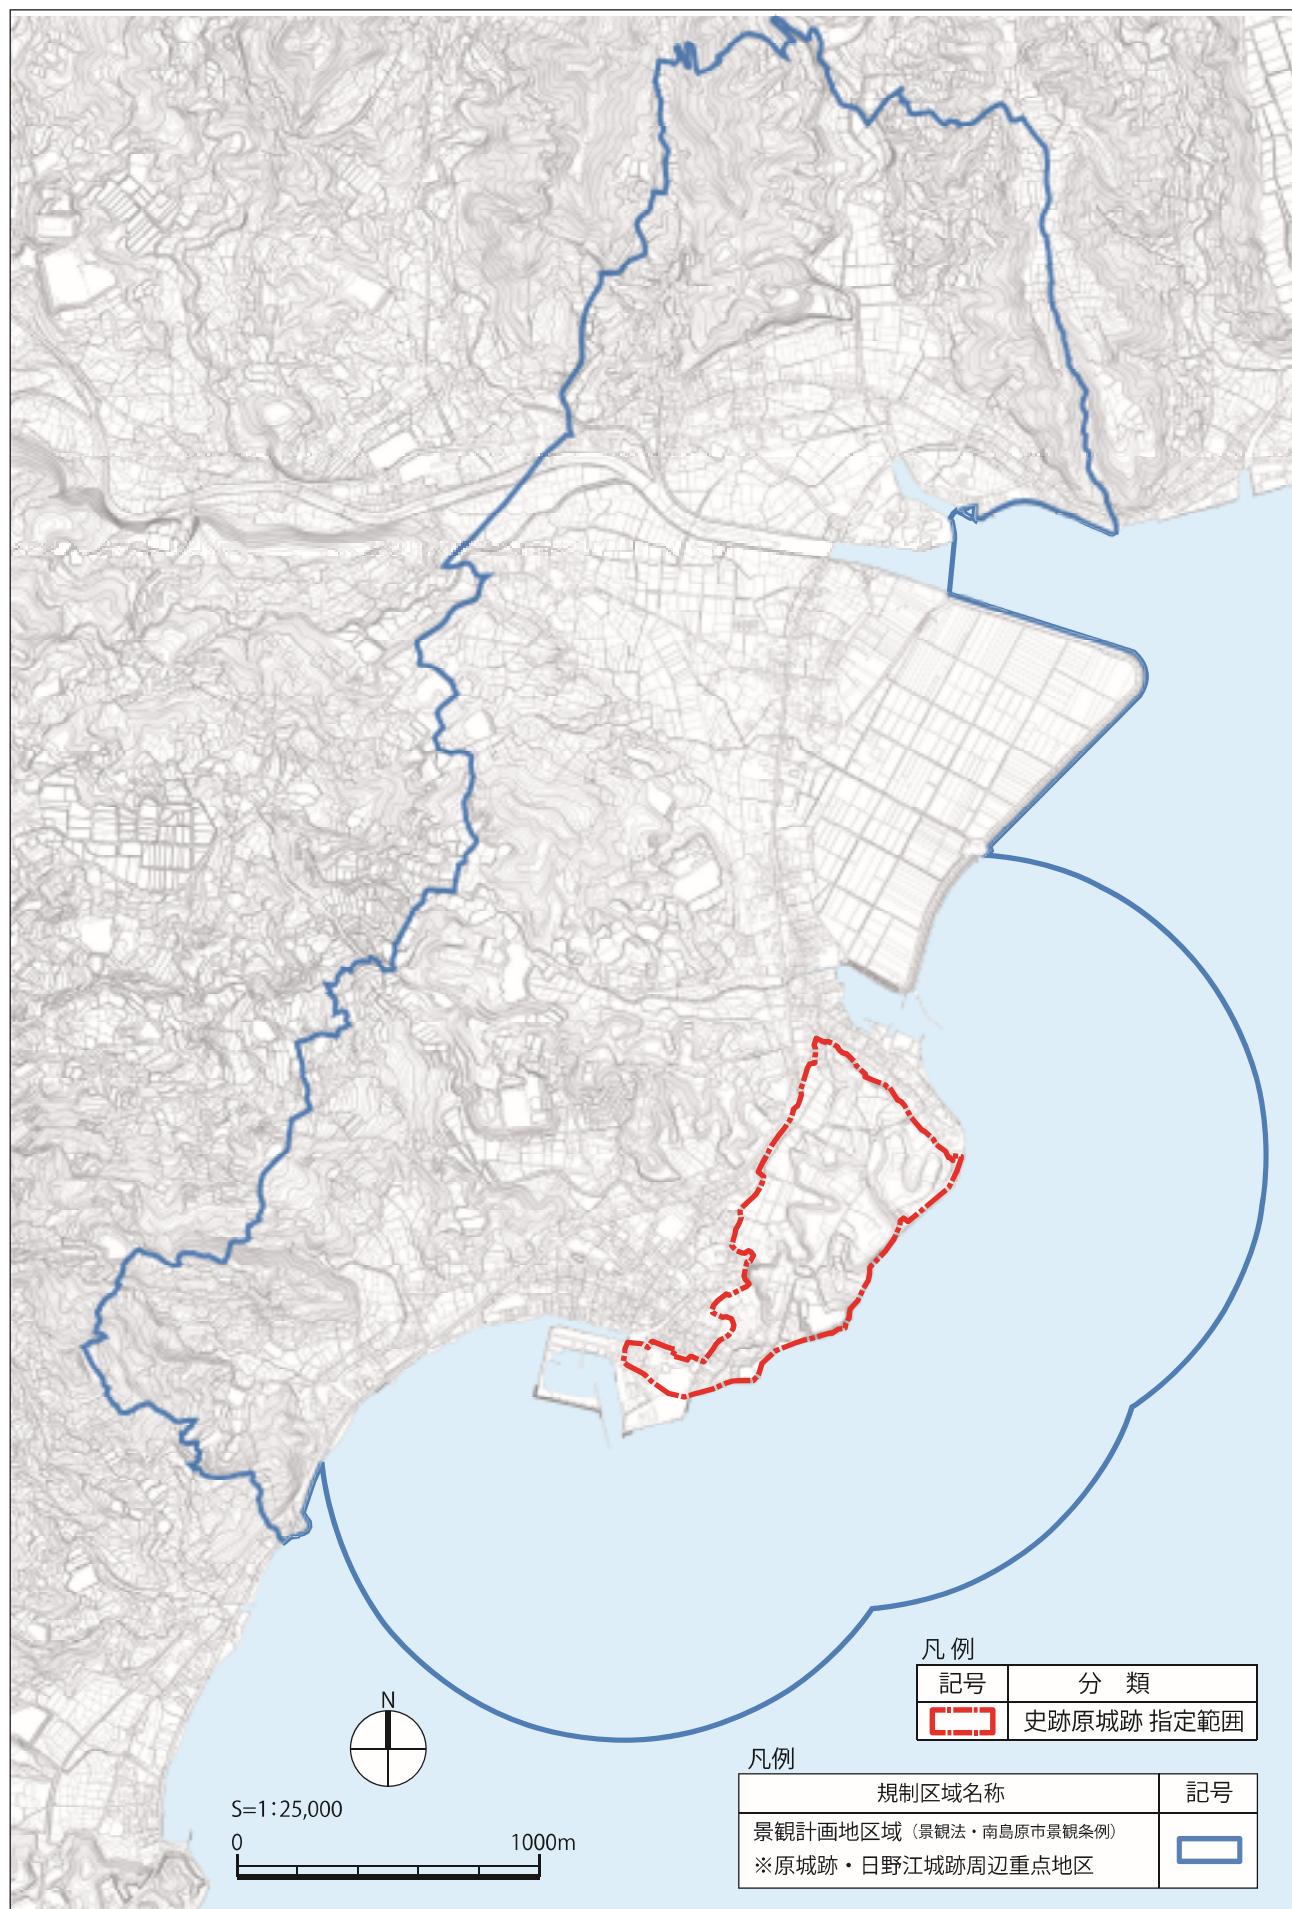
図 2-27 原城跡周辺の法規制範囲図 (2)
